# Sorun Giderme

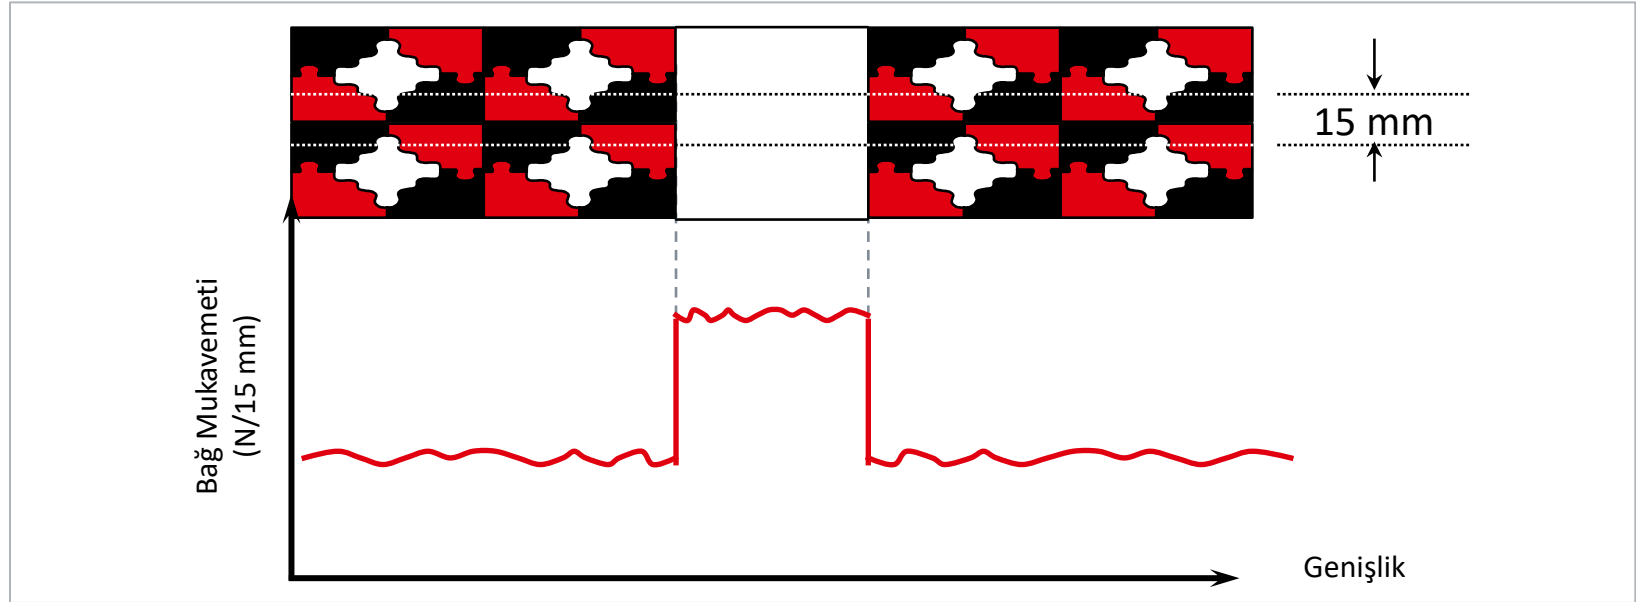
## Basılı ve baskısız alanlardaki yapışma kuvveti karşılaştırması

- Muhtemelen solvent kalıntısından etkilendi

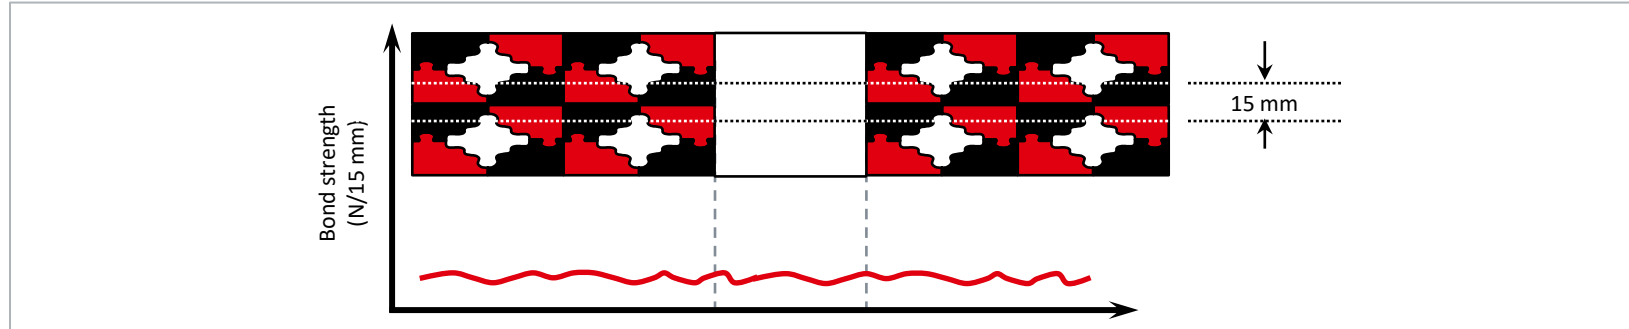
## Basılı ve baskısız alanlardaki yapışma kuvveti karşılaştırması

Sebepleri:

- **Düşük yüzey gerilimi** nedeniyle zayıf yapışma
- Filmlerden biri **Coex tabakadan ayrılıyor olabilir**
- **Karışım oranı yanlış olabilir:**

**NCO fazlalığı** - BS, 40 ° C'de 16 saat sonra iyileşir (hızlı test 80 ° C'de 2 saattir)

**OH fazlalığı** - 40 °C' de 16 saat sonra halen yapışkan kalacaktır (hızlı test 80 °C'de 2 saattir)

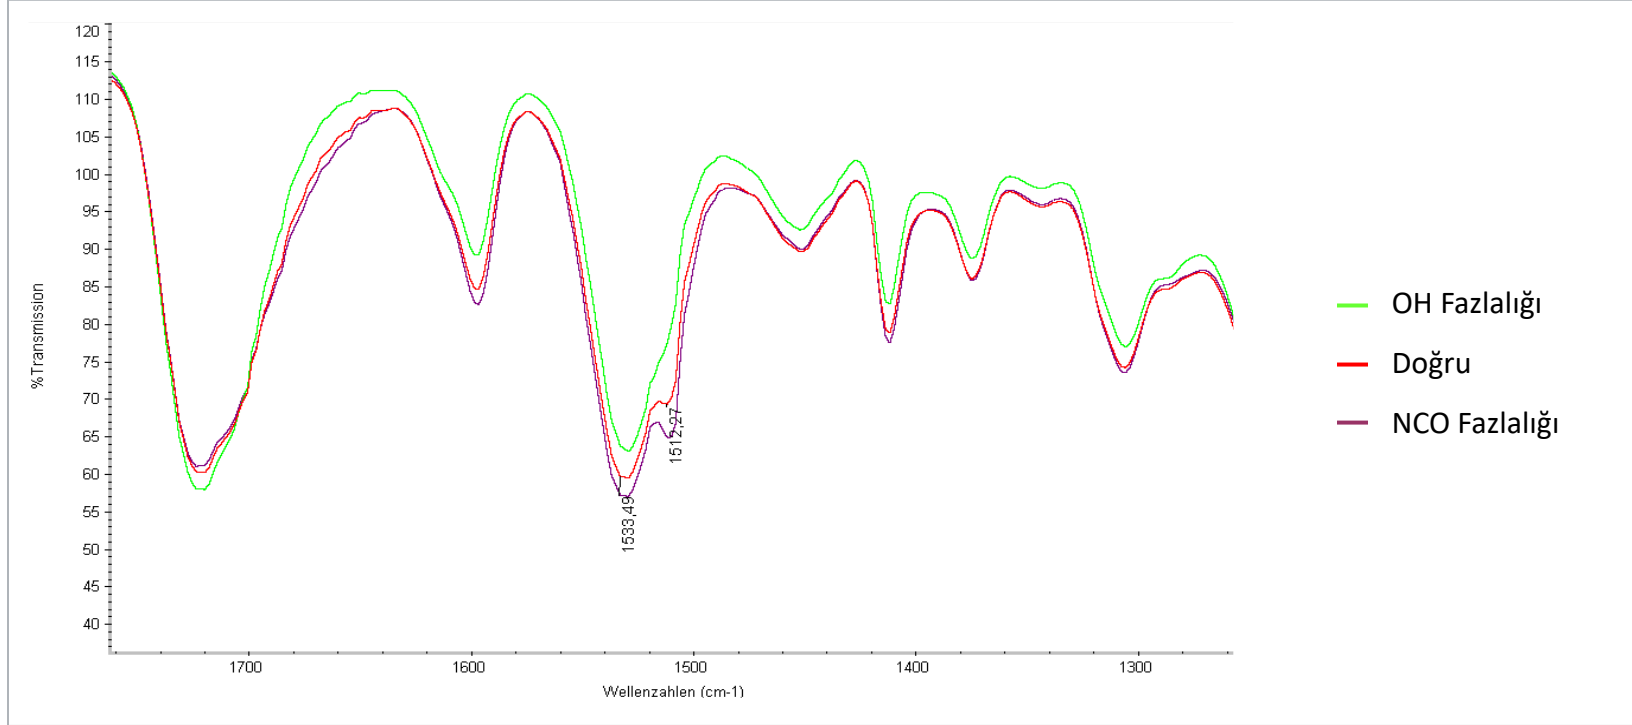
# | IR Spektrumu bize karışma oranı hakkında bilgi verir

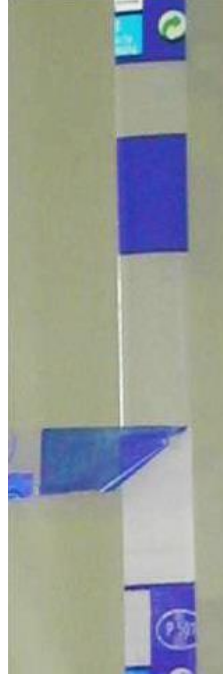
# | Delaminasyon - PE yüzeyinde slip katkı maddelerinden dolayı zayıf yapışma kuvveti

Yapıştırıcı PET<sub>prt</sub>  
üzerinde, PE  
üzerinde değil

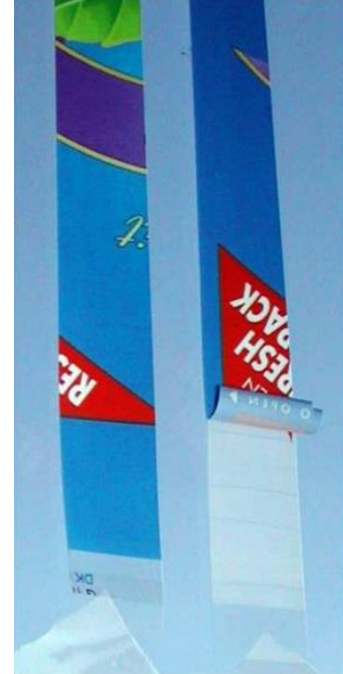
Katkı maddeleri,  
PE üzerinde beyaz,  
yağlı bir kaplama  
olarak görülür

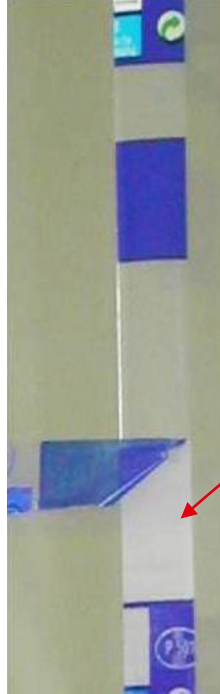
# | Delaminasyon - PE Yüzeyindeki slip katkı maddelerinden dolayı zayıf yapışma kuvveti

Katkı maddeleri  
silenebilir!

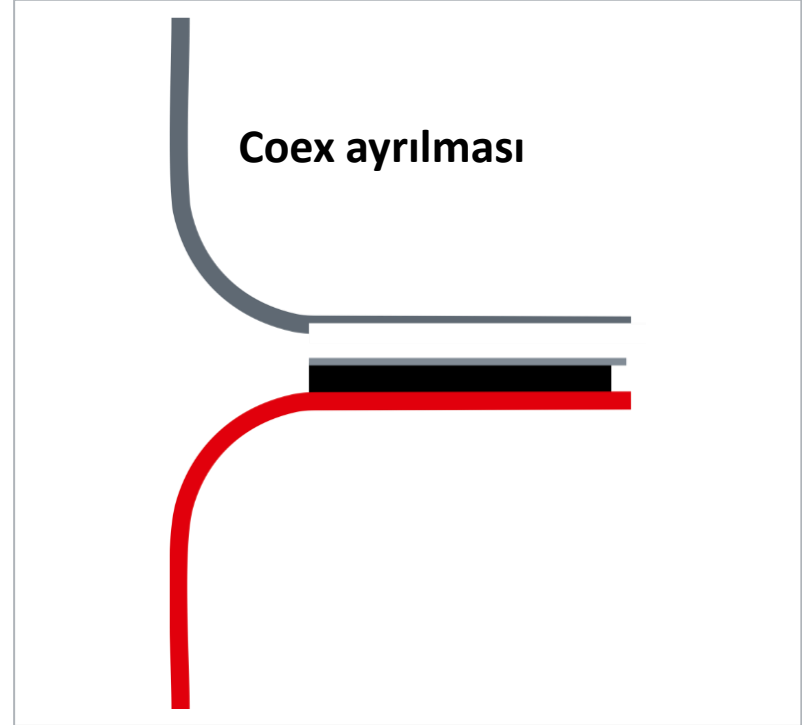
# | Zayıf Bağ Kuvveti

Coex film katmanlarından ayrılır.

Coex filmin katmanları arası bağ, yapıştırıcı ile film arasındaki bağdan düşüktür.

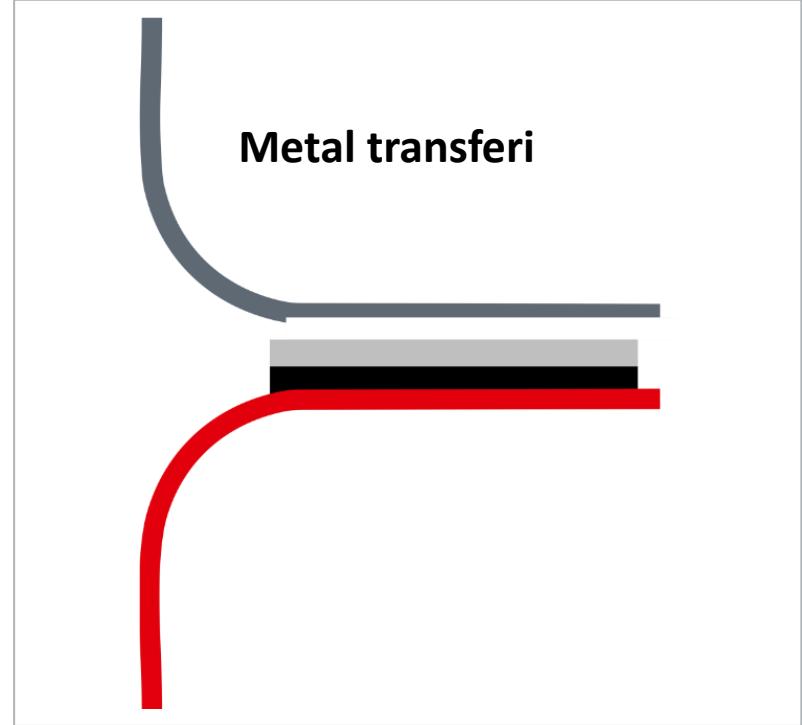
# | Zayıf Bağ Kuvveti

Metalizasyonun taşıyıcı film üzerine tutunması, metalizasyon ve yapıştırıcı arasındaki yapışmadan daha düşüktür.

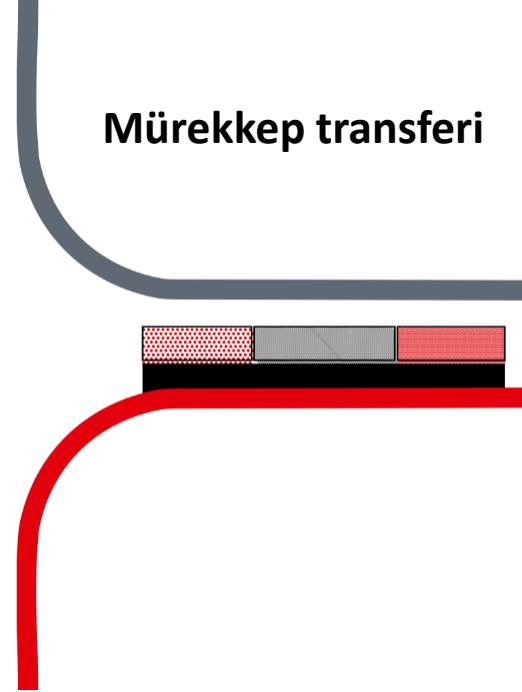
# | Zayıf Bağ Kuvveti

Mürekkebin taşıyıcı filme tutunumu, mürekkep ve yapıştırıcı arasındaki yapışmadan daha düşüktür.

## Mürekkep transferi

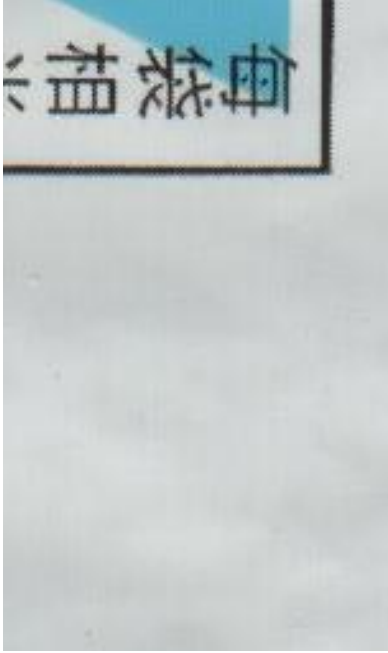
Optik iyi!

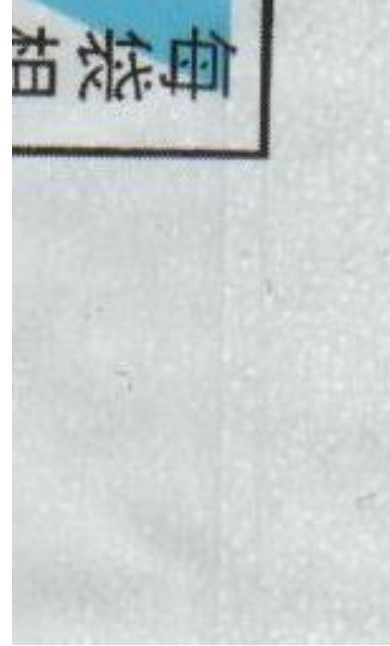
Optik iyi  
değil!

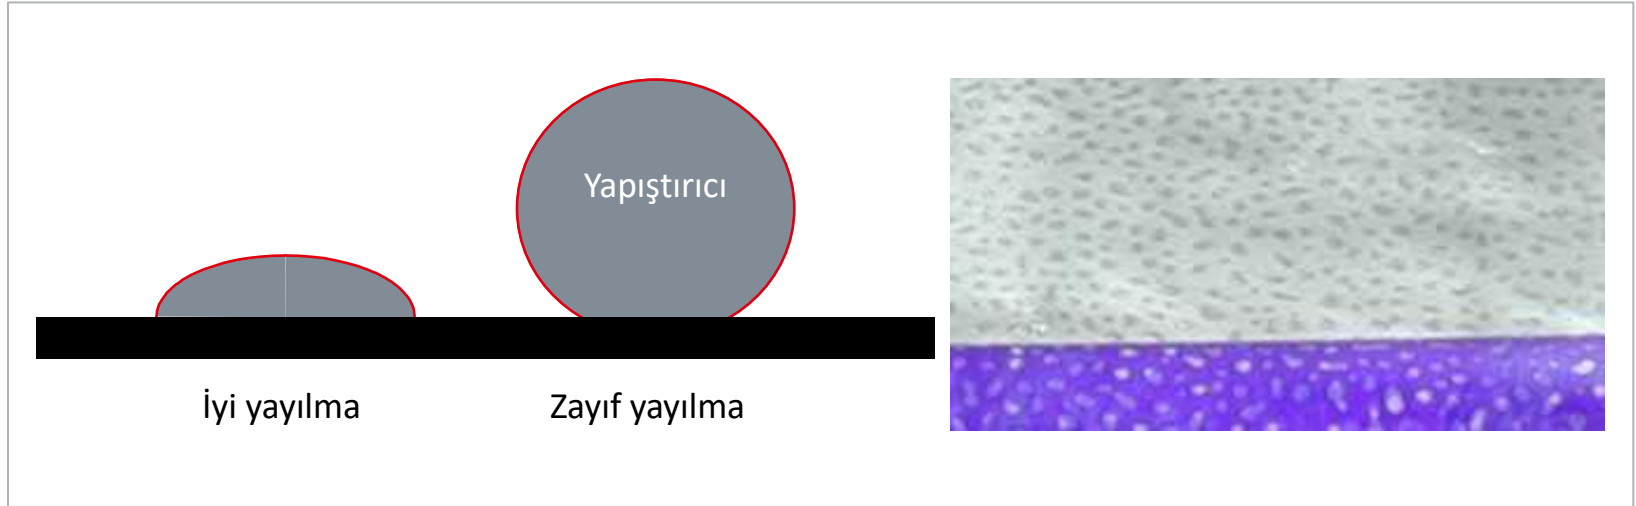
# | Yayılma Problemi Sebepleri

- Yapışkanın filmin yüzeyinde yayılmasına imkân yok mu?
- Film yüzeyinde düşük yüzey gerilimi

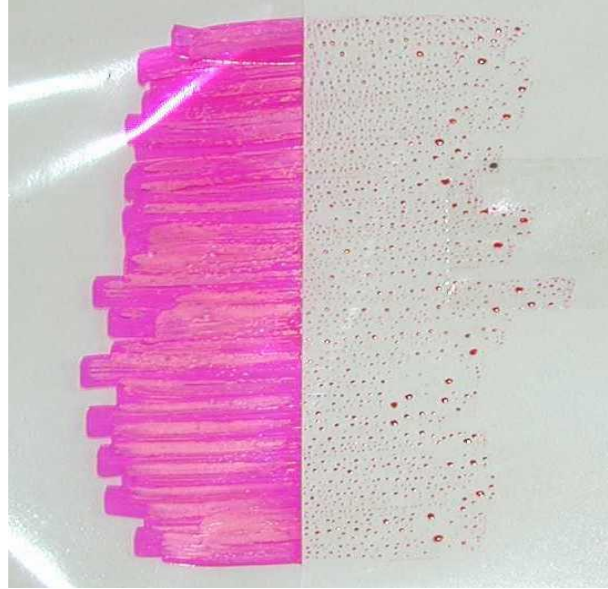
# | Yüzey gerilimini arttırmak için korona işlemi gerekir

Filmin **işlenmiş**  
tarafında yüzey  
gerilimi  $>38$  dyne /  
cm'dir ve mürekkep  
dağılmaz

Filmin **işlenmemiş**  
tarafında yüzey  
gerilimi  $<38$  dyne /  
cm ve mürekkep  
dağıılır

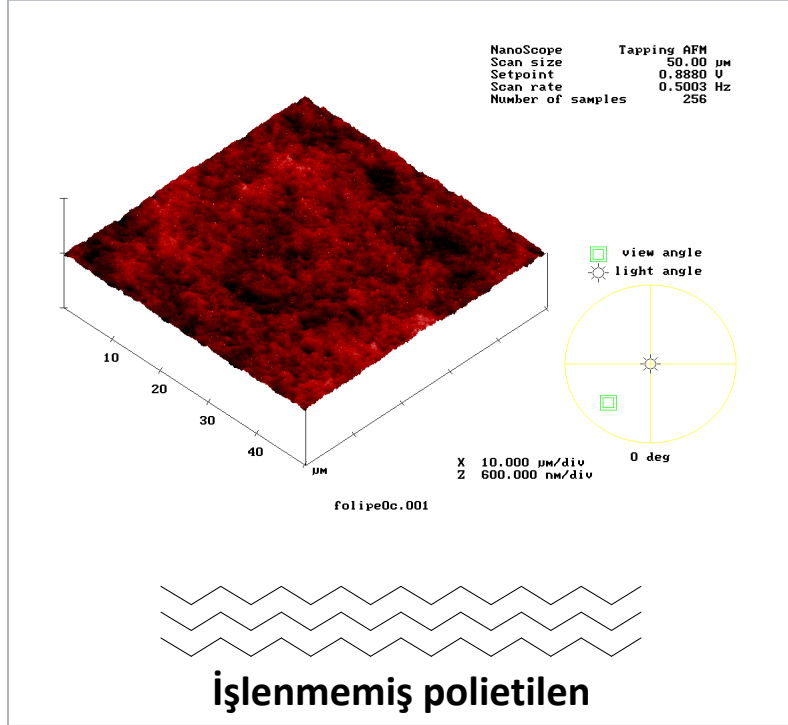
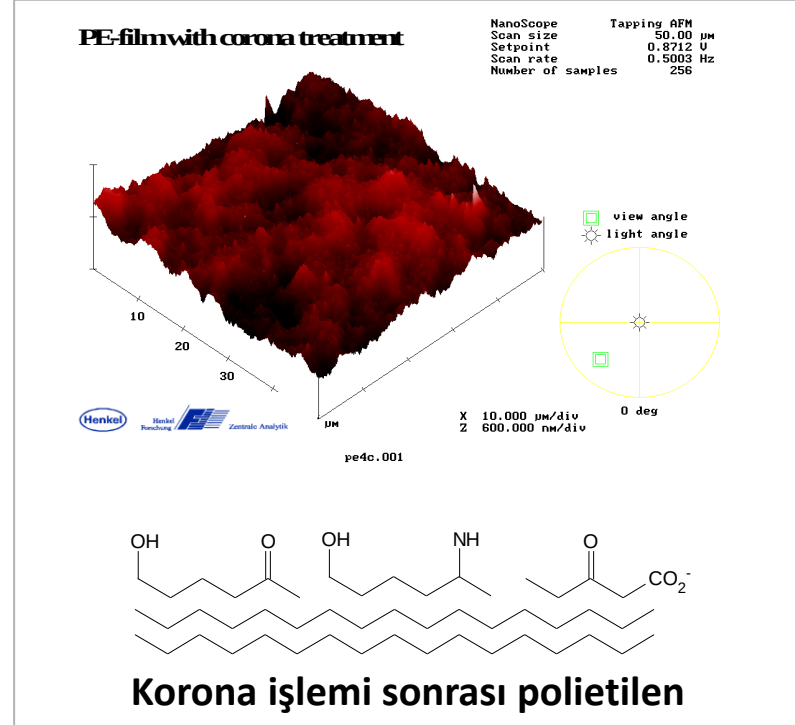
# | Korona İşlemi Etkisi

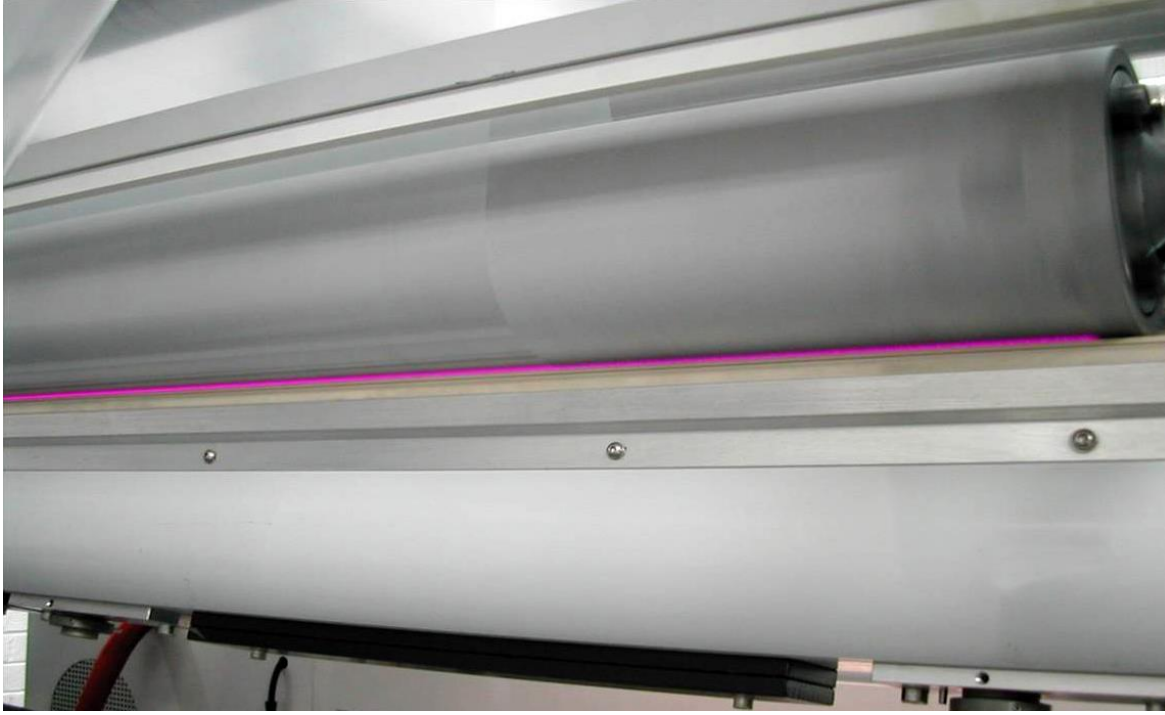
# | Inline korona işlemi yüzey gerilimini arttırır

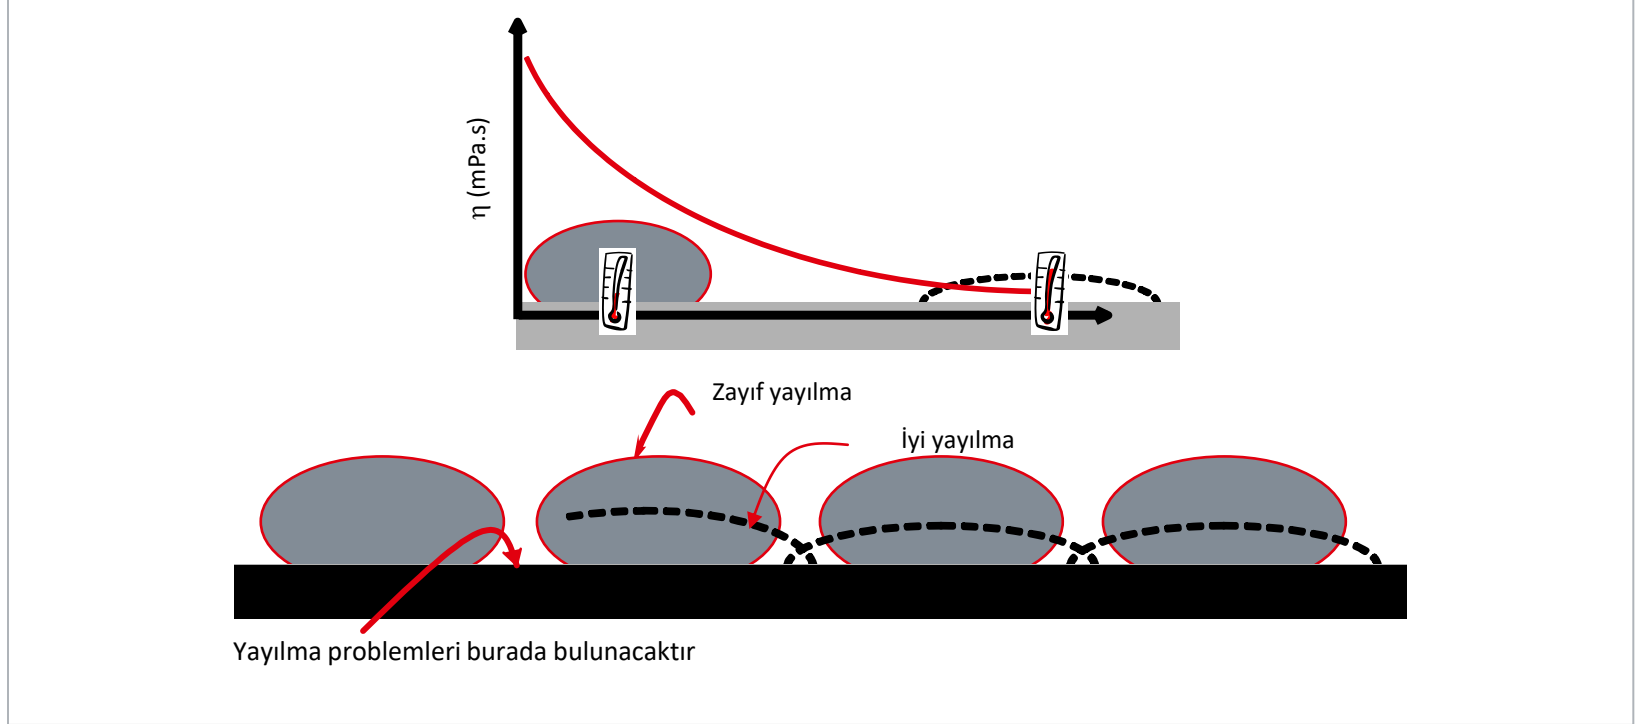
# | Yapıştırıcı Uygulamasında Sıcaklık Etkisi

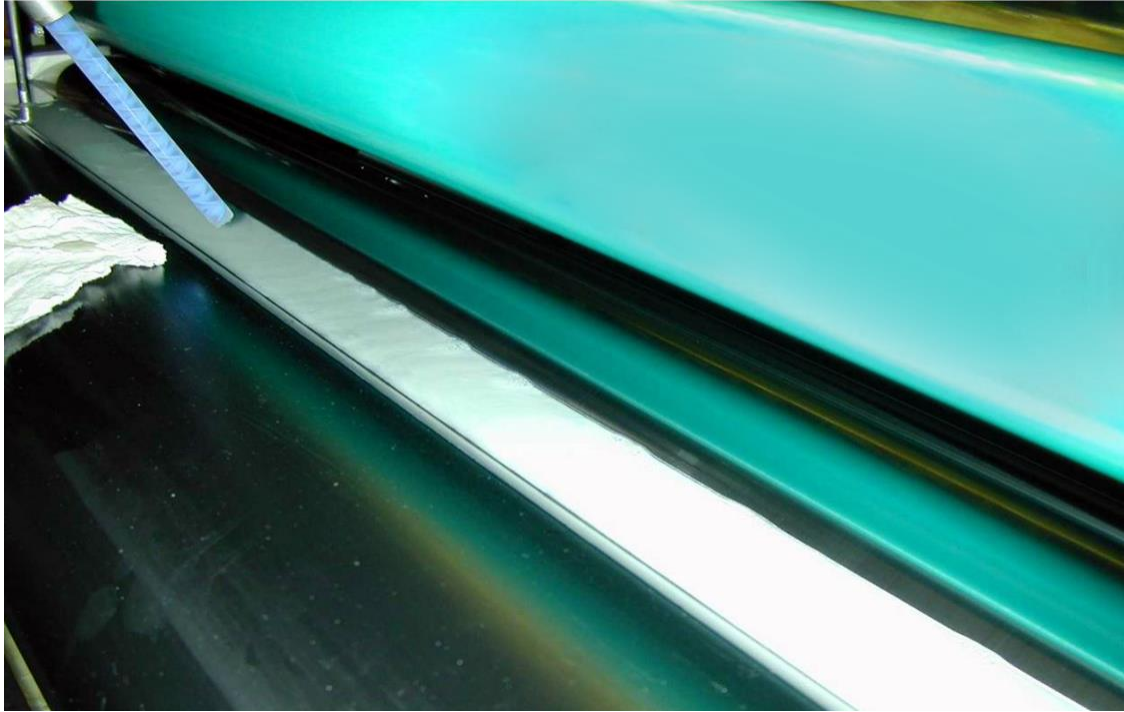
# | Ömrü Geçmiş Tutkal (potlife)

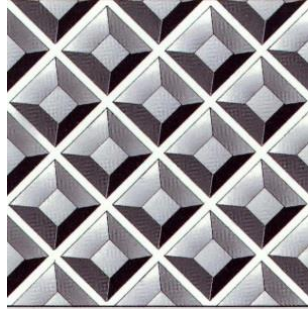
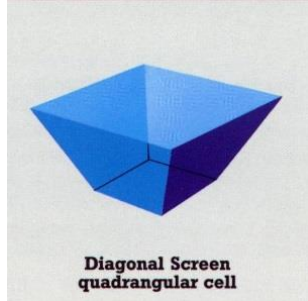
# | Gravür Silindir: Hücre Tıkanmaları

Diagonal Screen  
quadrangular cell

36 h = 3.0 g/m<sup>2</sup>  
optik ok !

72 h = 2.7 g/m<sup>2</sup>  
Küçük bencikler!

taze = 3.2 g/m<sup>2</sup>  
optic ok !

108 h = 2.3 g/m<sup>2</sup>  
büyük bencikler!

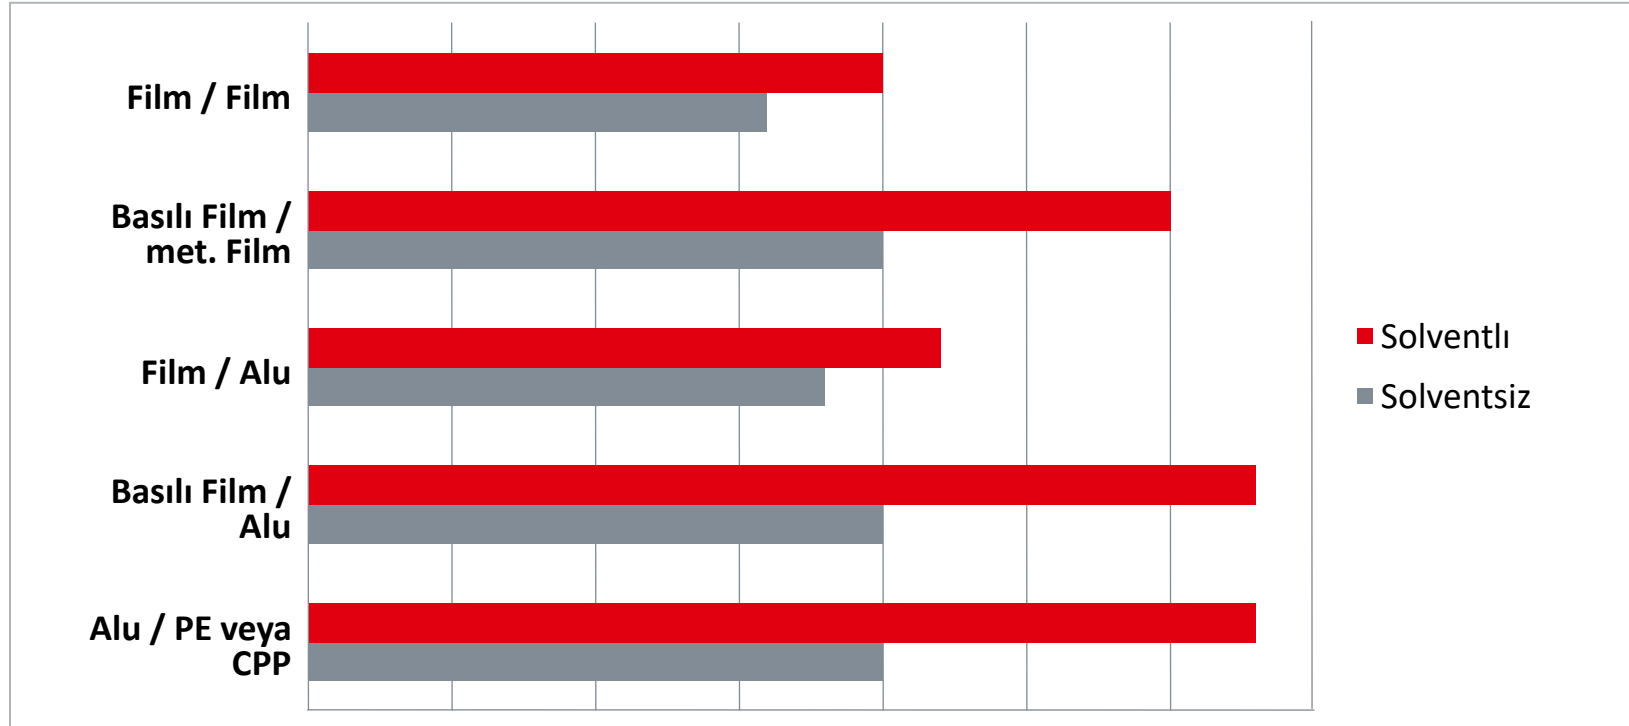
# | Tutkal Gramajları

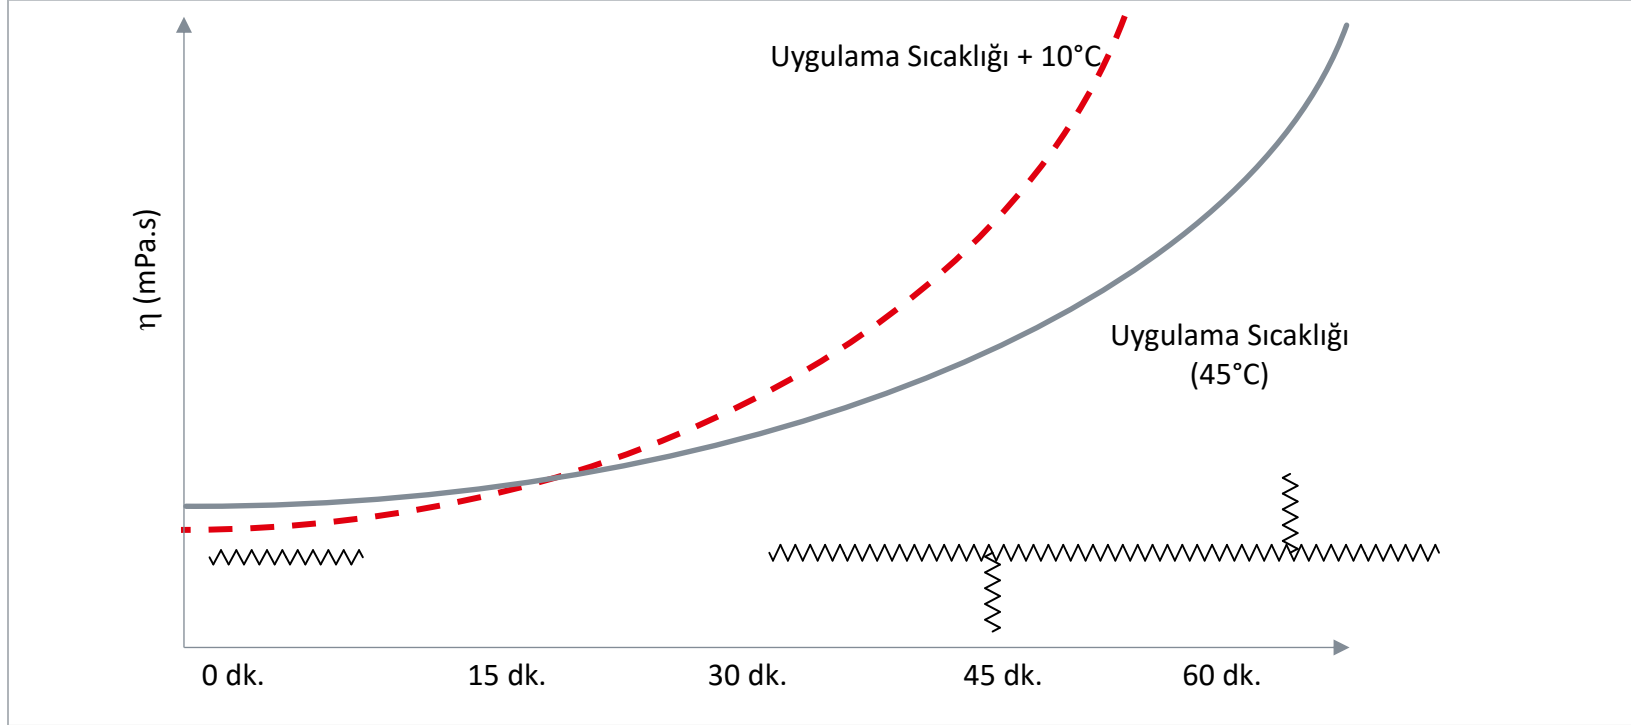
# | Potlife Eğrisi

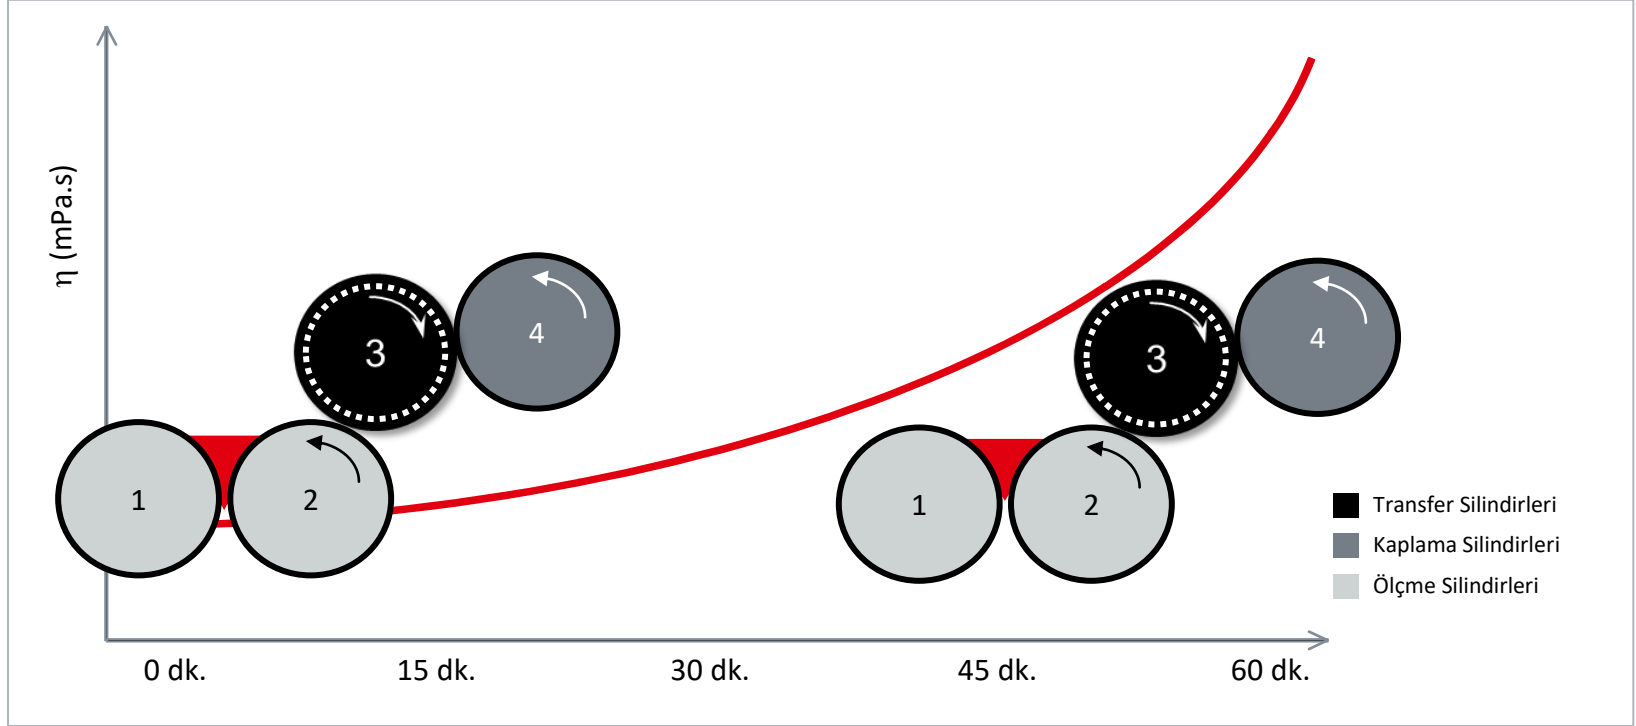
# | Uzamış Potlife Etkisi

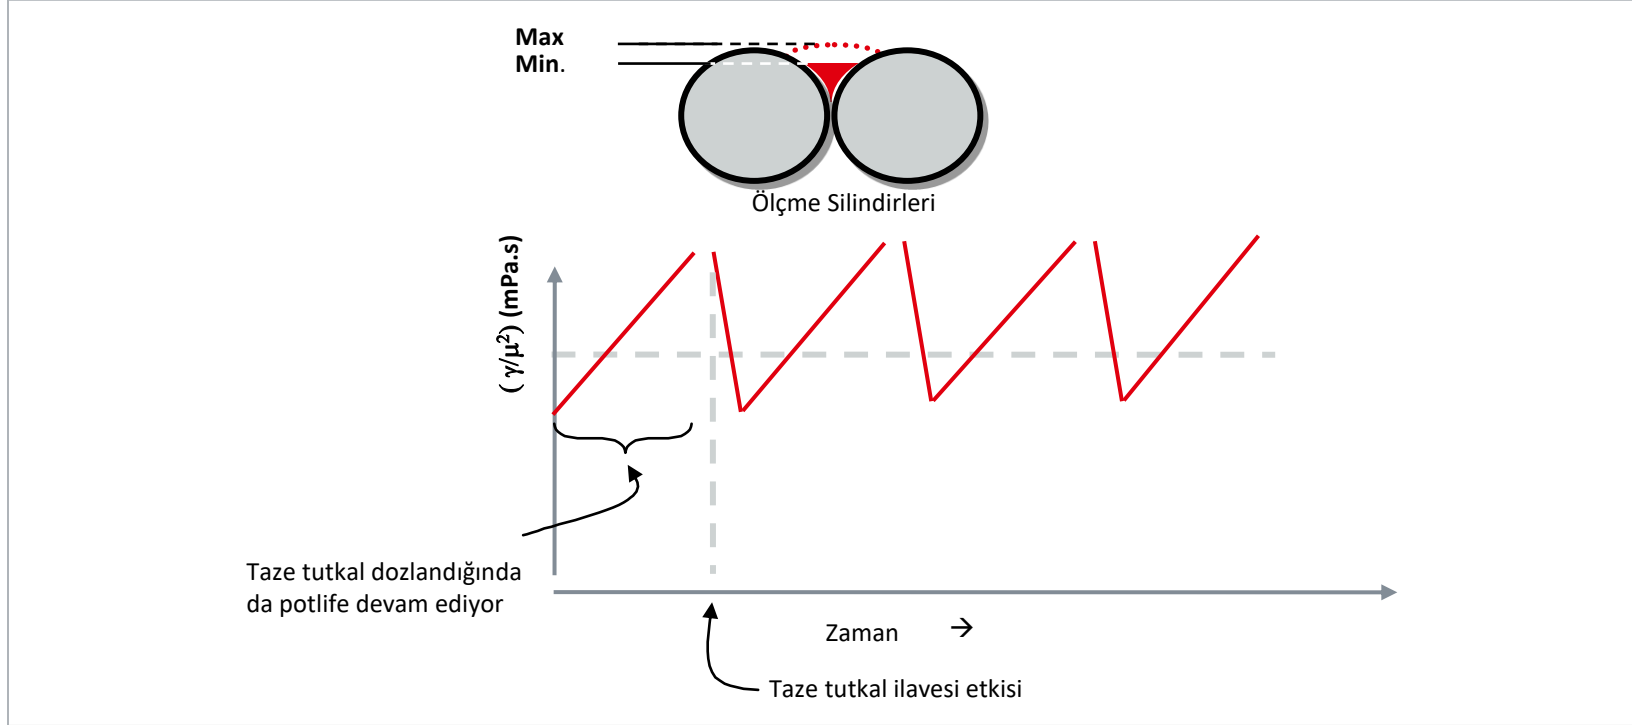
# | Silindirler Arasına Fazla Tutkal Dozlanması Durumu

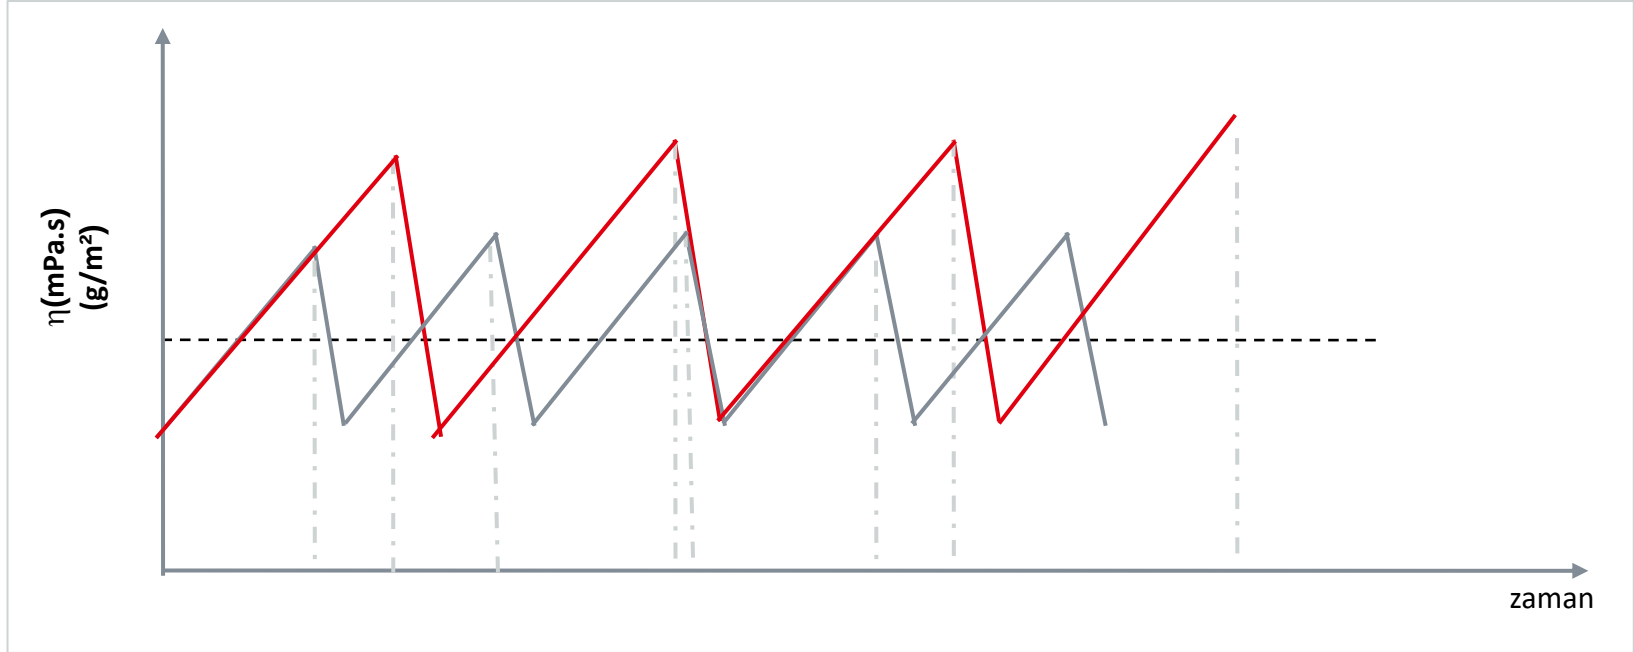
# | Silindirler Arası Boşluk Yönetimi

- Bazen daha **azı** daha **fazladır!**

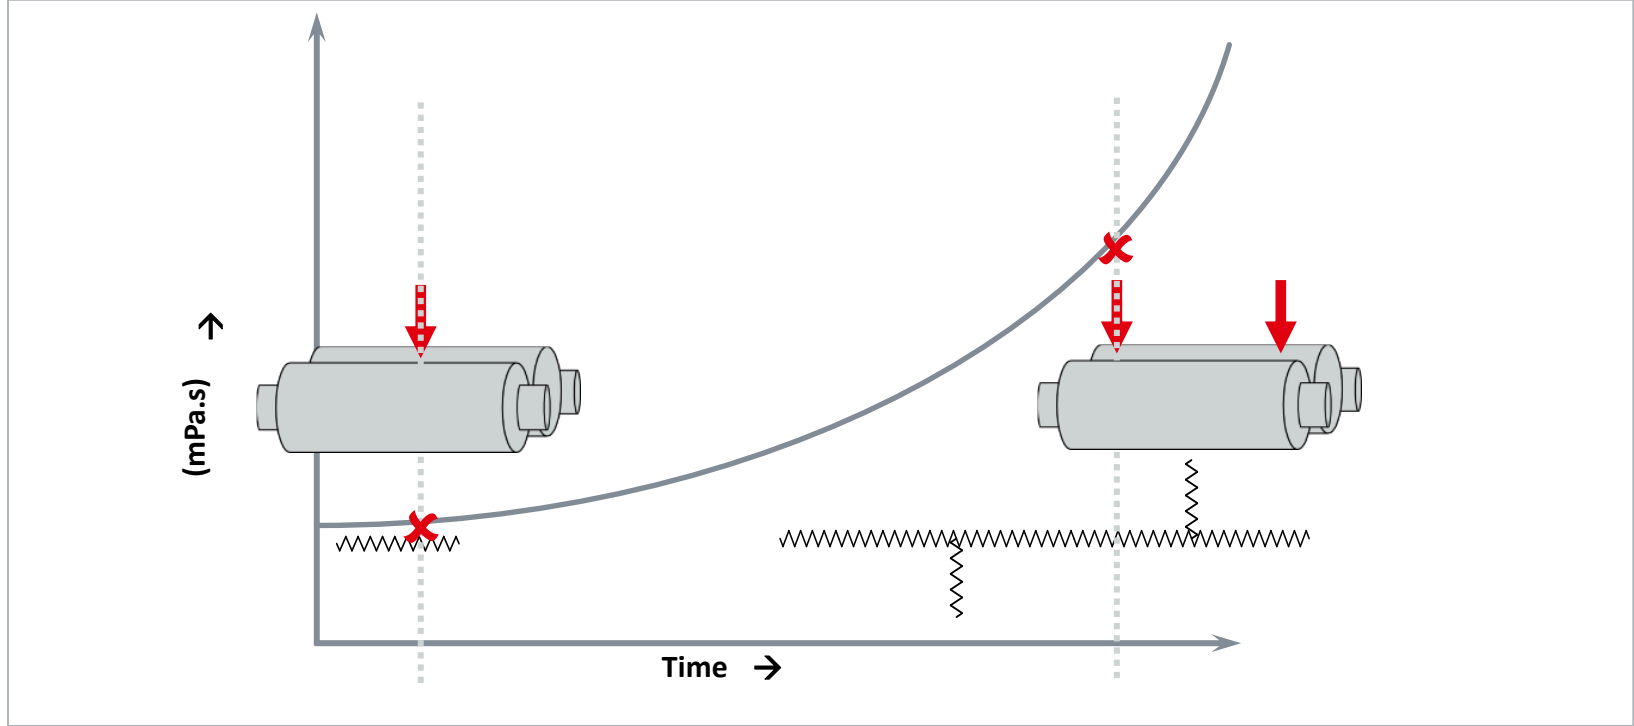
› Yapıştırıcıyı filmin eni boyunca uygulayınız.

| Osilatör kullanılmadığı taktirde, film eni boyunca viskozite ve tutkal gramajı farklılıkları yaşanacaktır

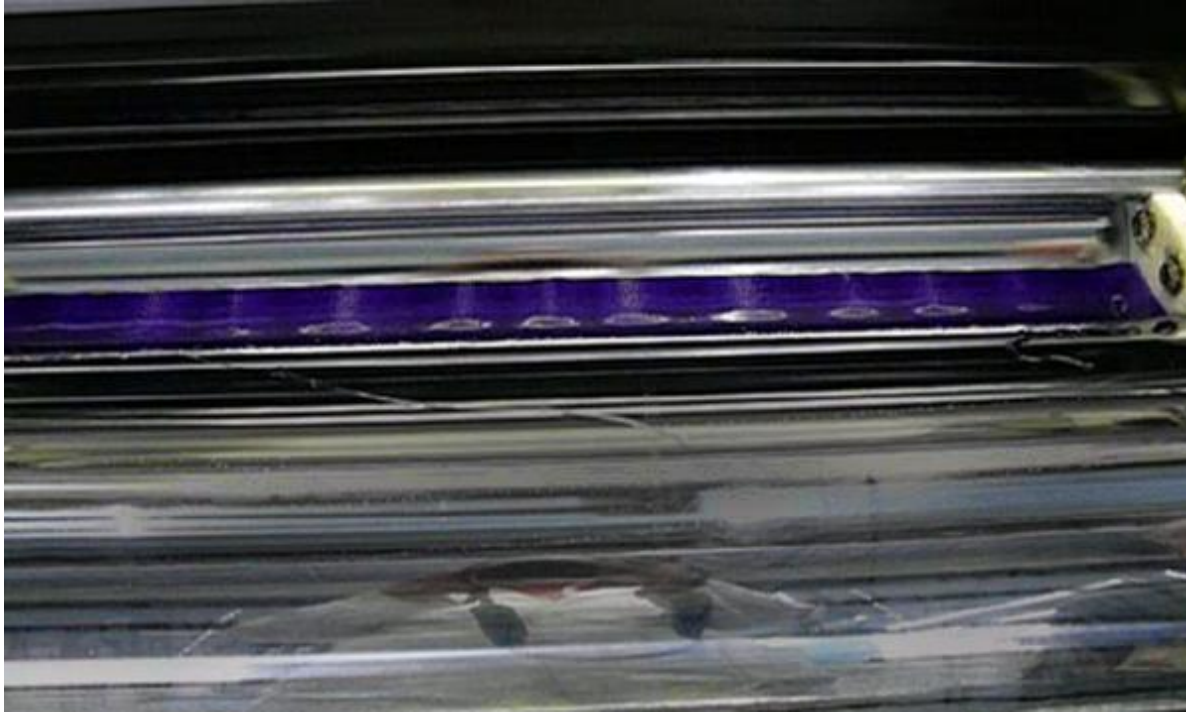
# | Uygulama merdanesi üzerine osilatör ile beslenen yapıştırıcı

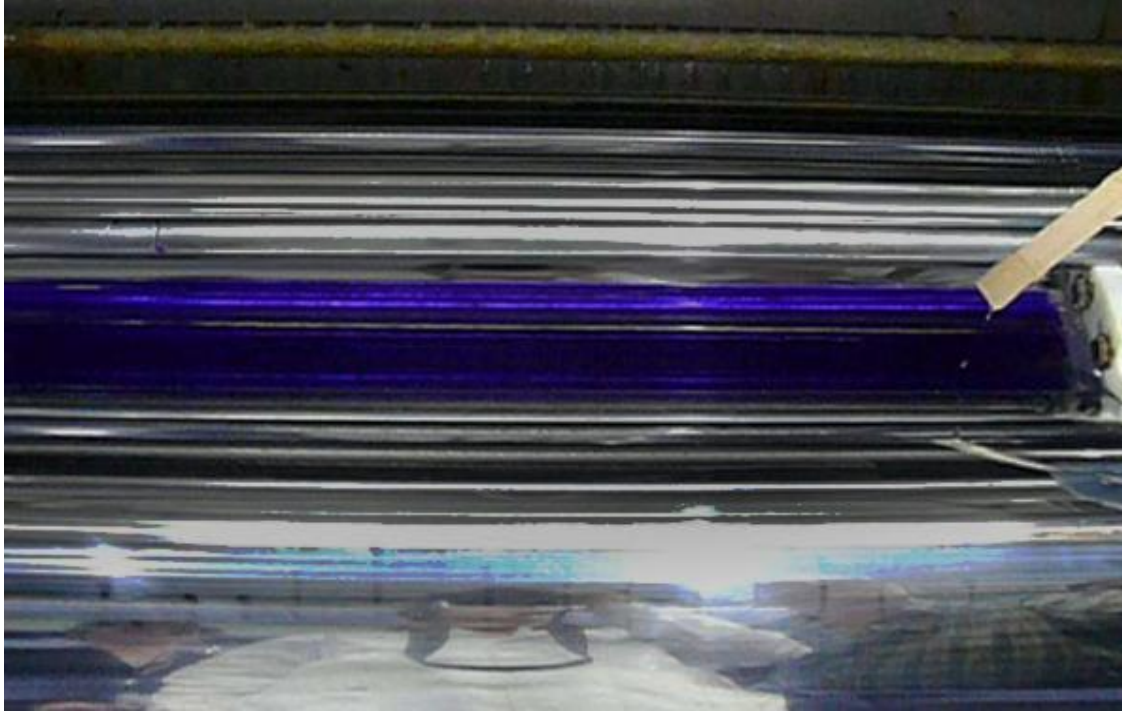
# | İki silindir arasına osilatör ile beslenen yapıştırıcı

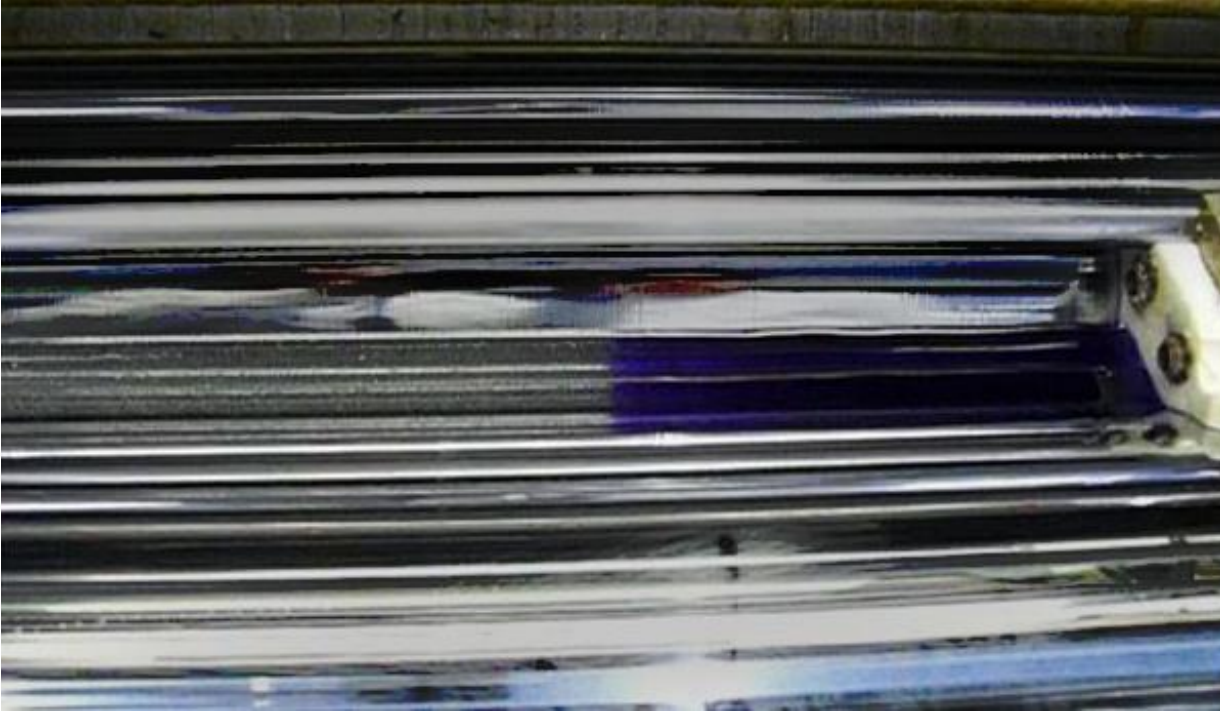
# | İki silindir arasına direk beslenen yapıştırıcı (kenarlara doğru)

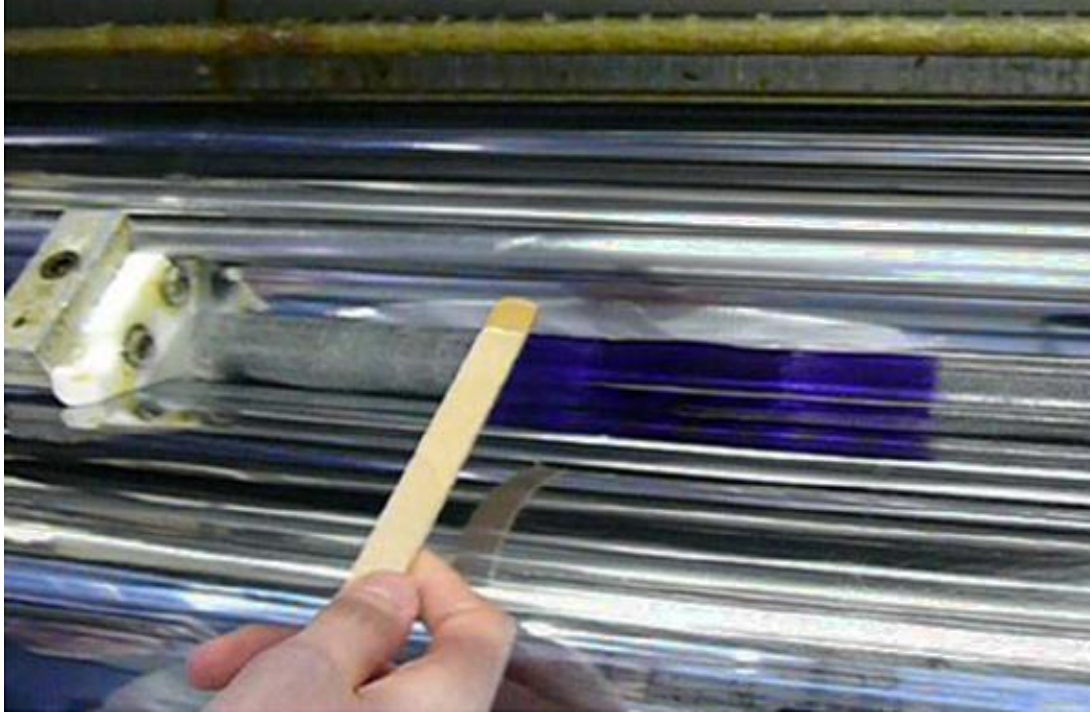
# | İki silindir arasına direk beslenen yapıştırıcı (ortada) **HENKEL** FLEXIBLE PACKAGING Academy

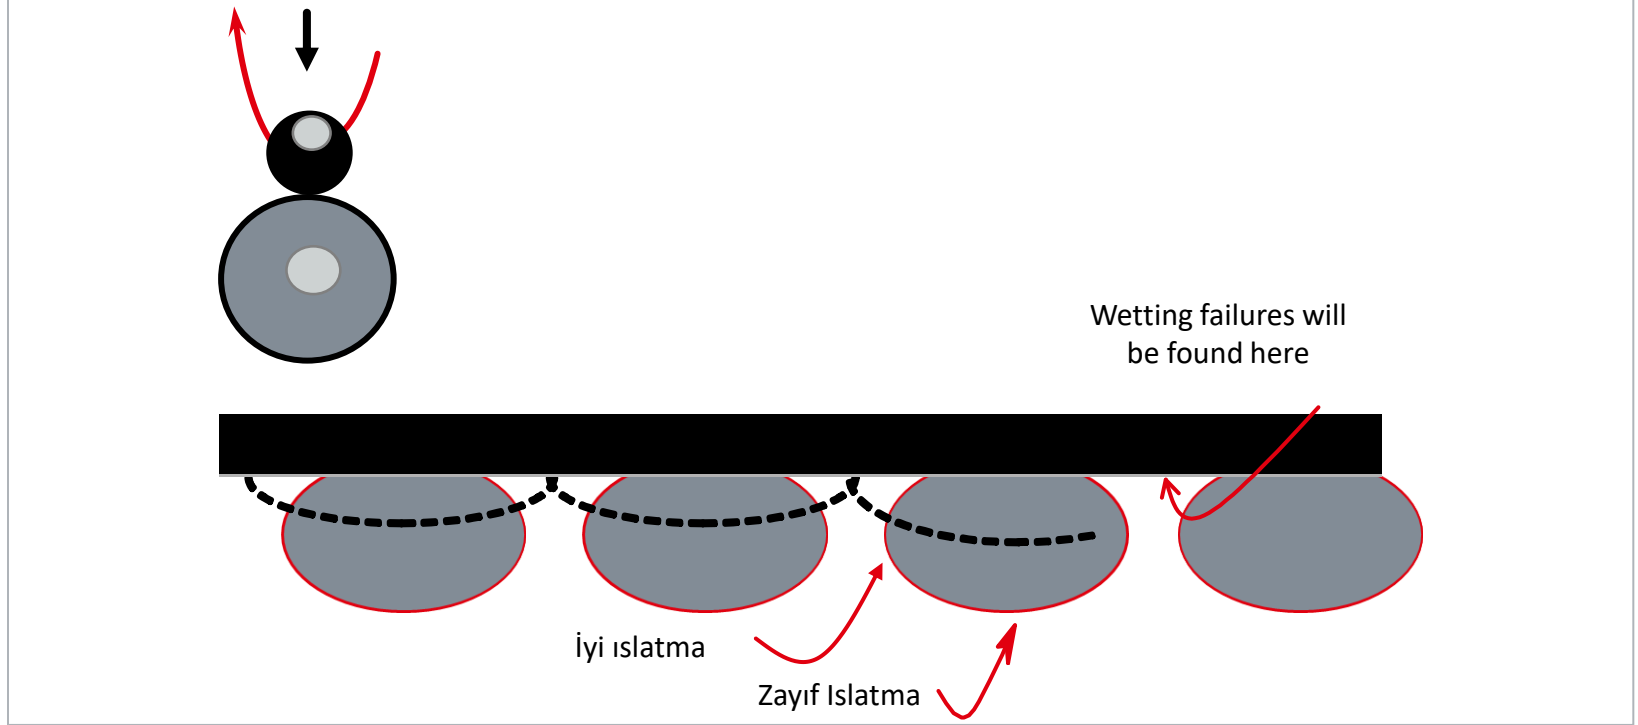
# | Uygulama noktasında sıcaklık ve basınç etkisi
