# Sorun Giderme

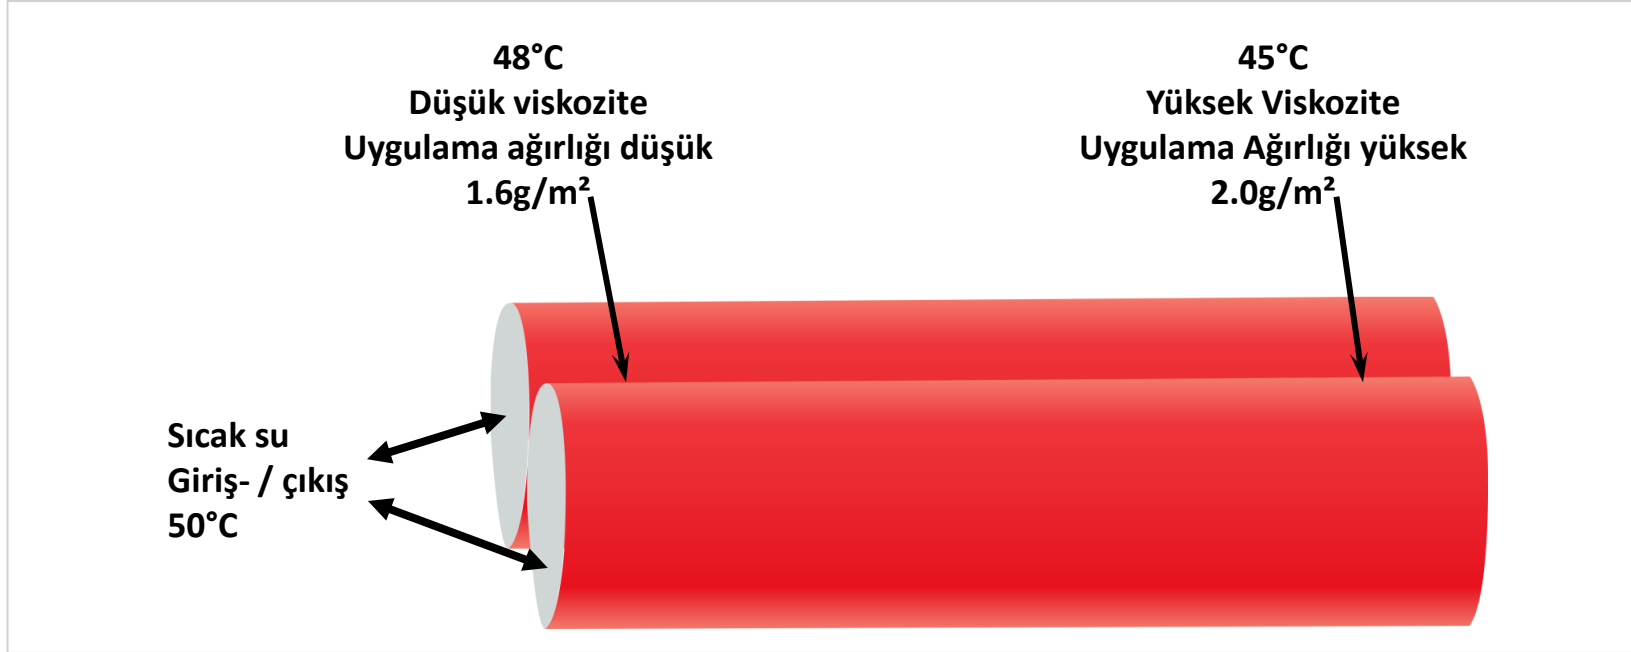
# | Uygulama Noktasında Sıcaklıklar

- Yüzey sıcaklığı önemli !!

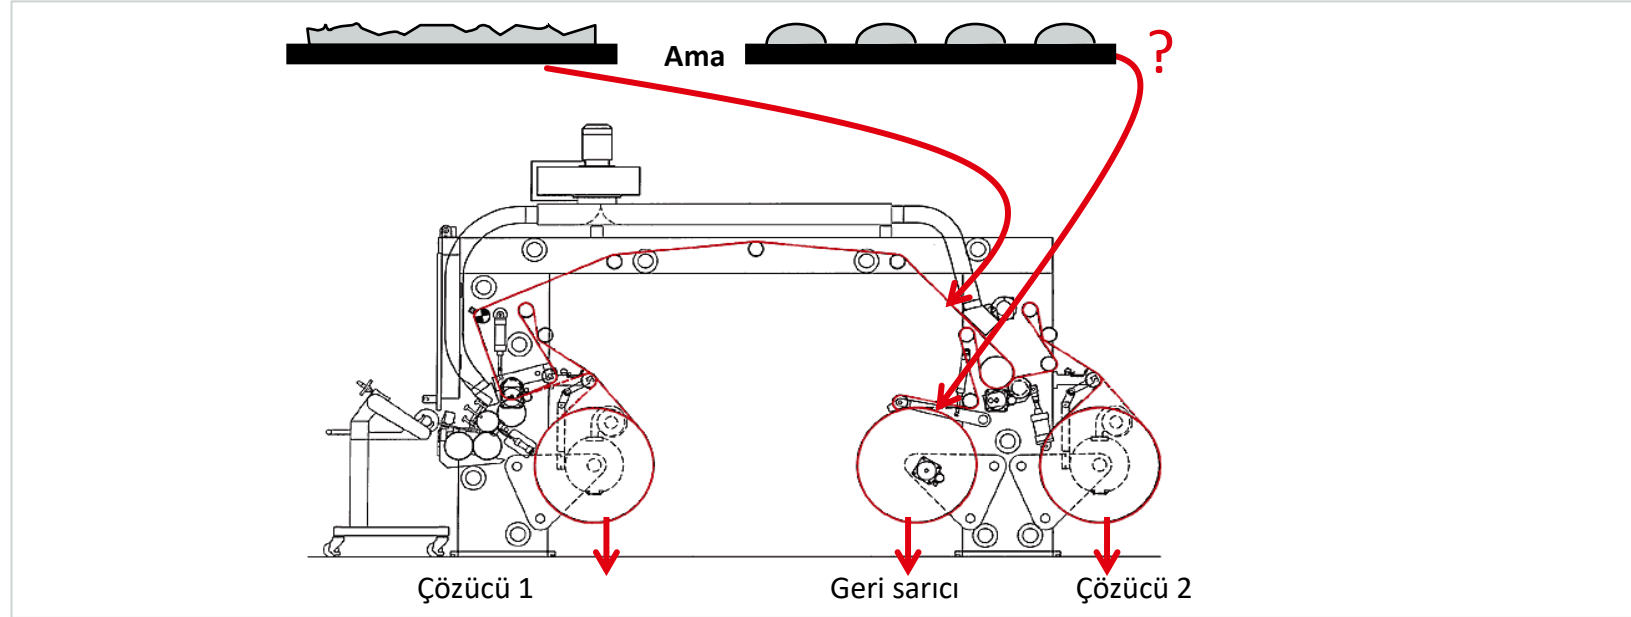
# | Yapıştırıcının kaşeleme merdanesi sonrası dağılımını gözlemleyin

Kaşeleme öncesi düzgün dağılım ama laminasyon sonrası kötü optik.  
Kaşeleme merdanesi ayarlarını kontrol edin

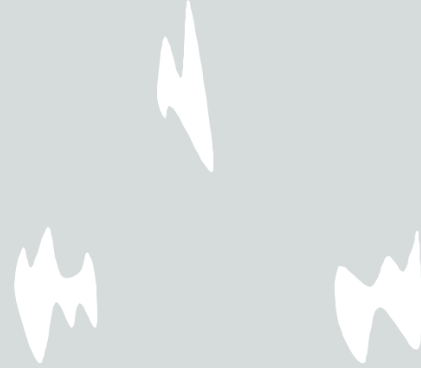
# | Yayılma probleminin şekli bize sebebini söyleyebilir

Makine yönü

Soğuk tutkal, düşük nip basıncı, düşük korona, mürekkep/tutkal uyumsuzluğu, düşük tutkal gramajı, kötü (pürüzlü) tutkal uygulama vs.

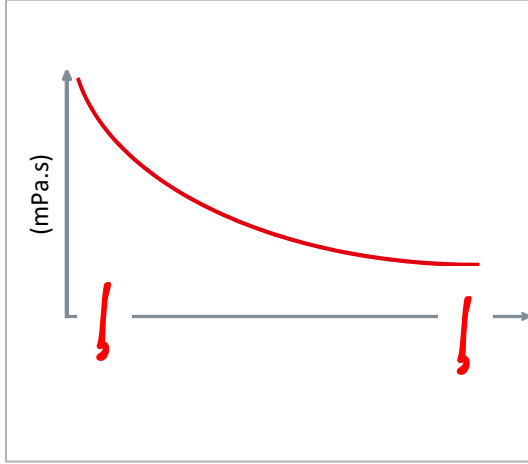
Yapıştırıcının sıcaklığını 5 – 10°C artırın.  
Uygulama gramajını artırın

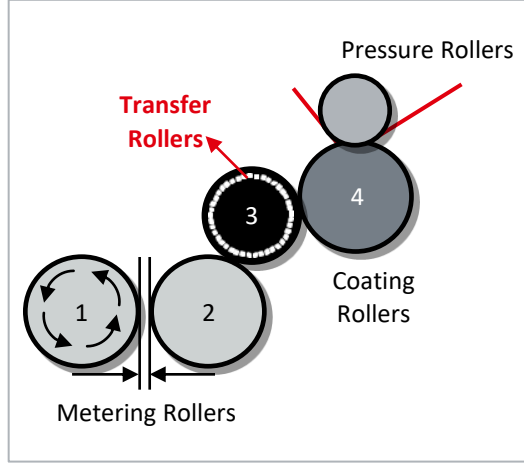
Transfer merdanesini temizleyin veya yeni işlenmiş ile değiştirin-uygulama merdanesi, ilk 2 merdane ve diğer merdanaları temizleyin

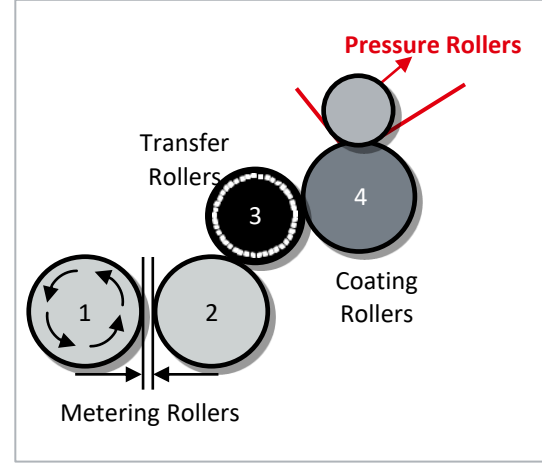
Kauçuk merdaneyi temizleyin veya yeni işlenmiş ile değiştirin ve temas basıncını ayarlayın

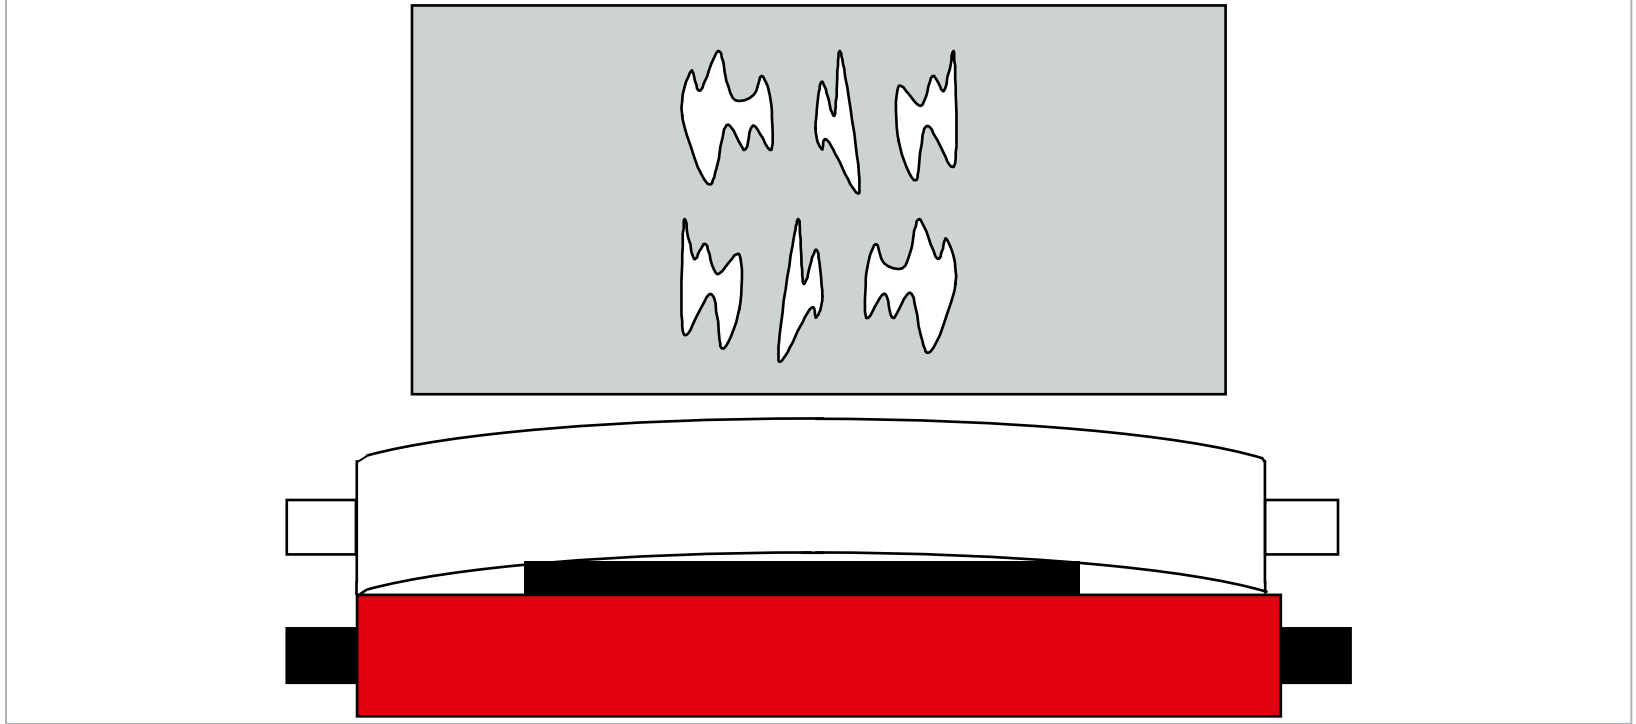
# | Filmin ortasında yayılma problemleri

## Kaşeleme merdanesini basıncını azaltın

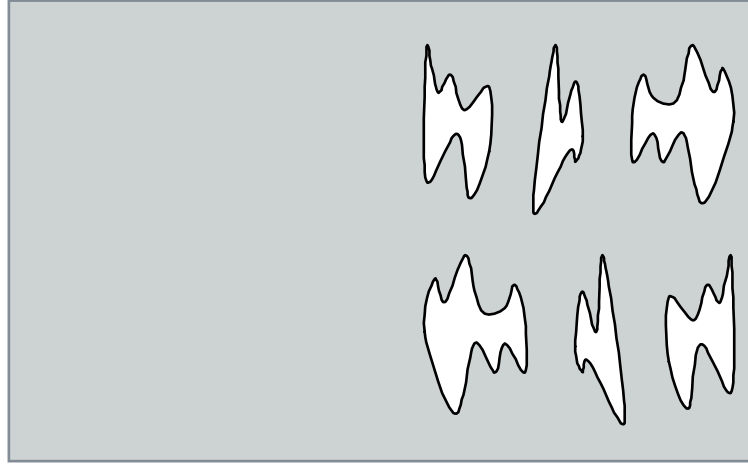
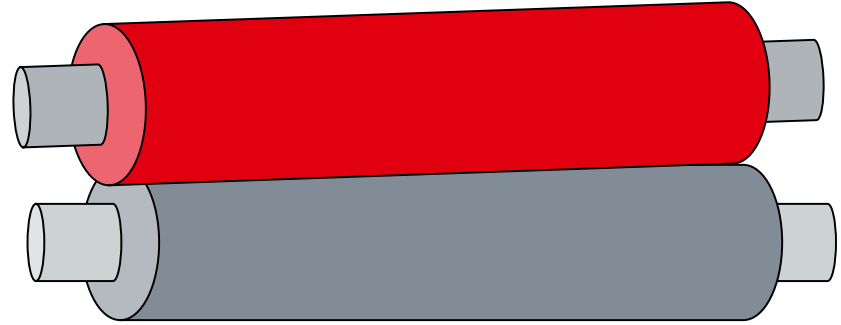
# Filmin ortasında yayılma problemleri

Kaşeleme merdanesi basıncını doğru bir şekilde ayarlayın

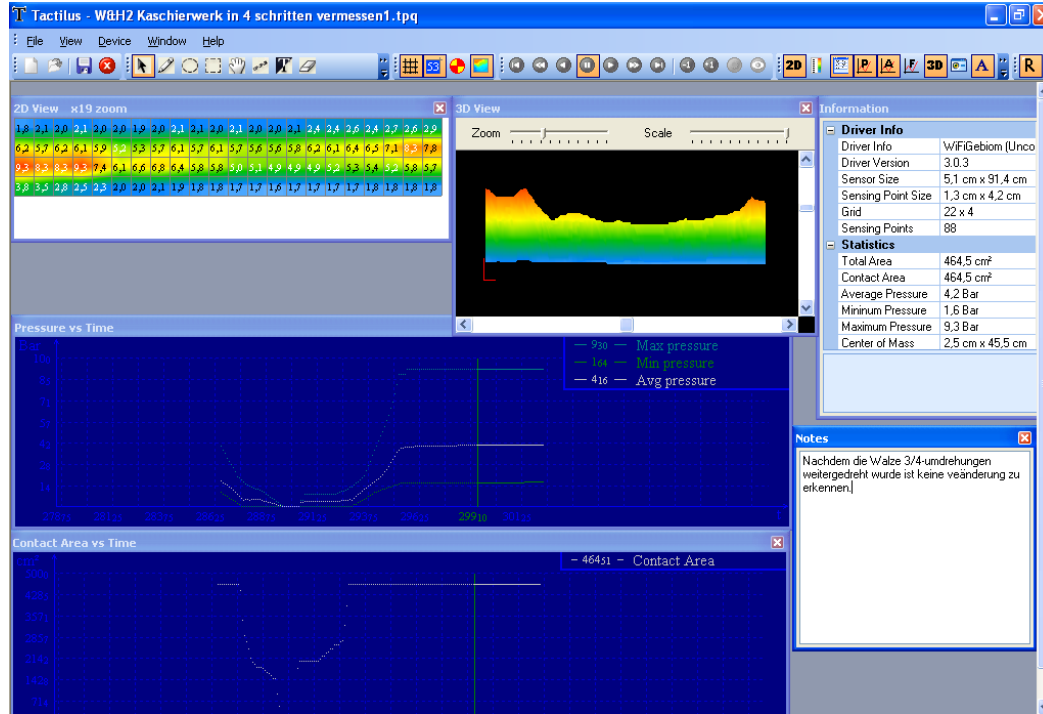
# Filmin bir tarafında yayılma problemleri

## Kaşeleme merdanesi basıncını dengeleyiniz

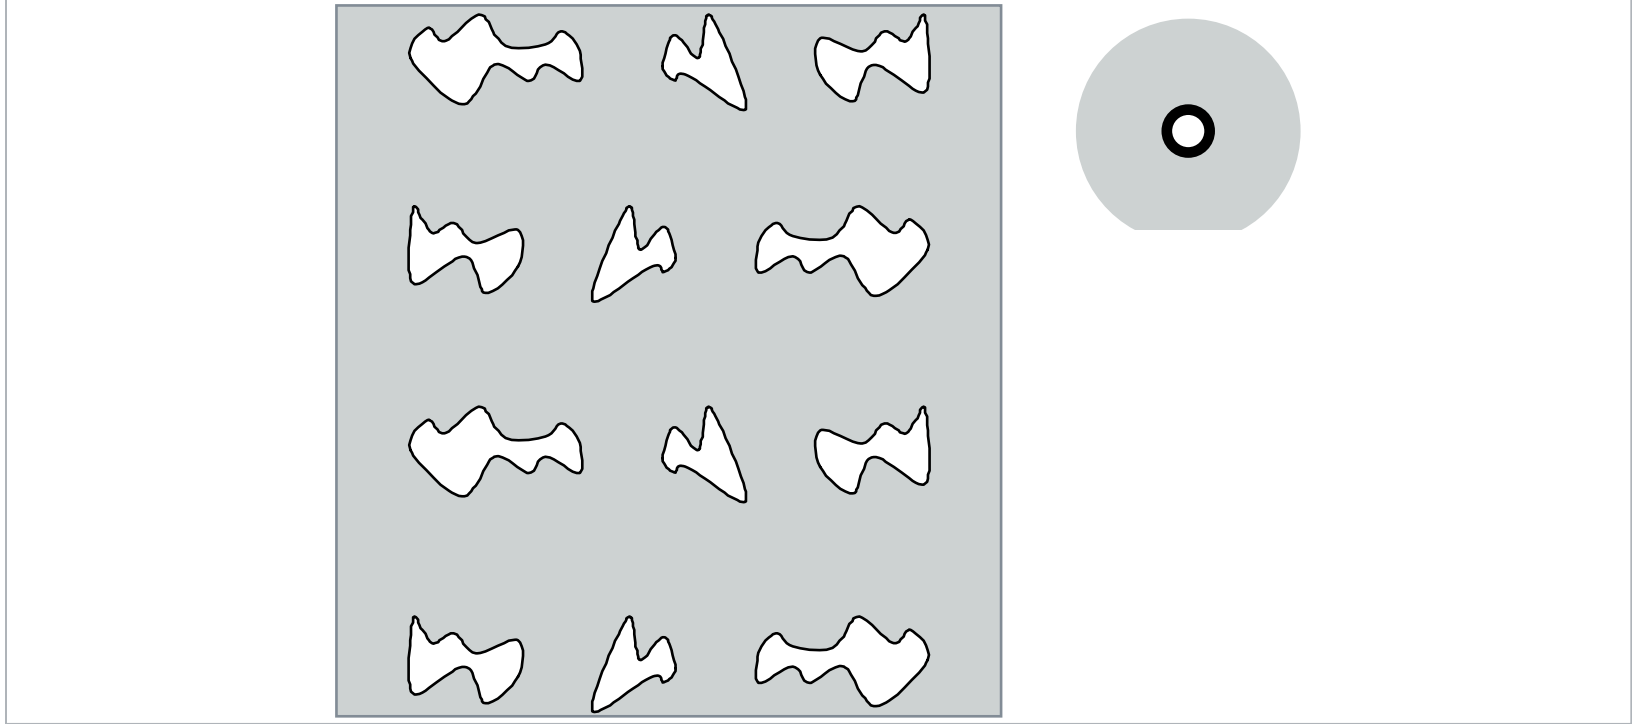
# | Düzenli Aralıklarla yayılma problemleri

Bobin tam yuvarlak değil. Bobini asılı olarak depolayın.

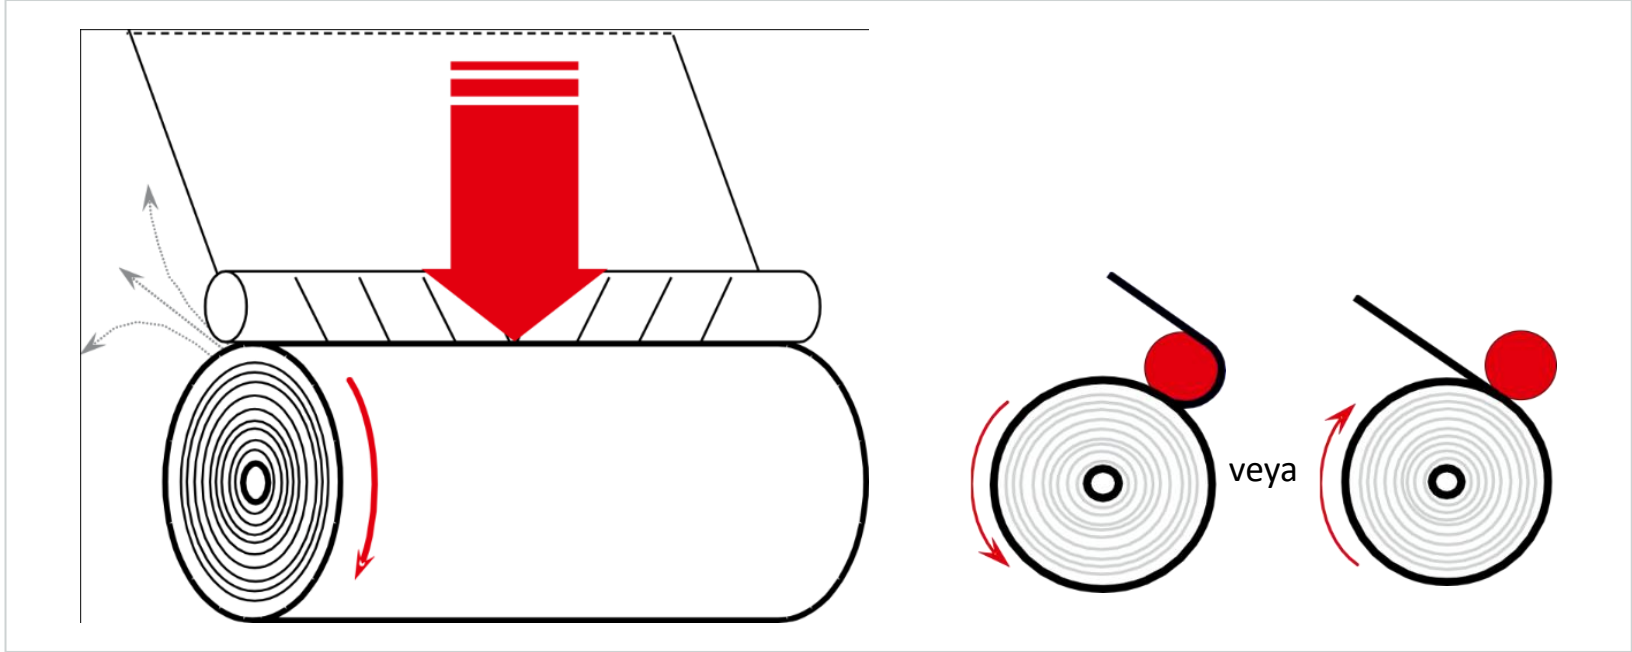
| Sarım bobinine yeterli baskı vermek için, sarım basıncını artırmak yerine, destek (lay-on) merdanesinin basıncını artırın

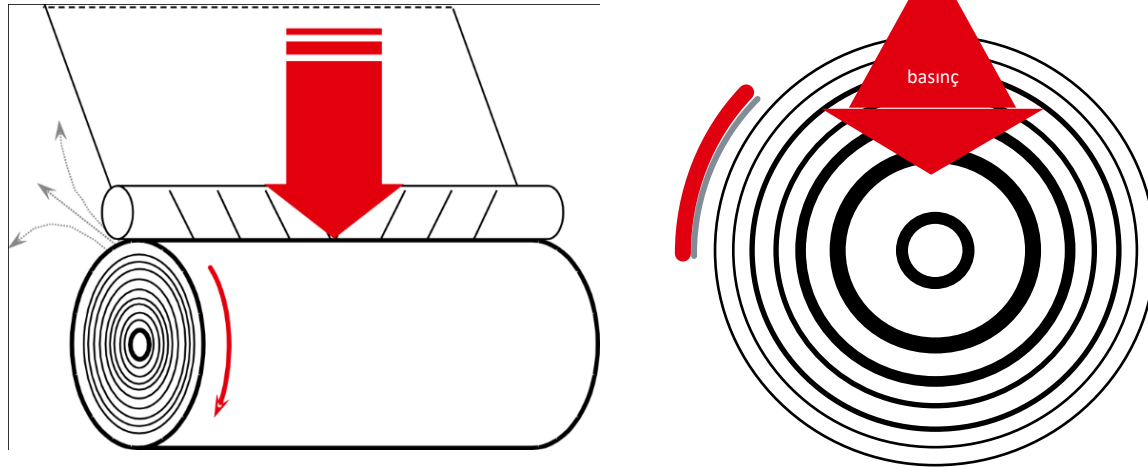
# | Sarım Bobini

- Destek merdanesi lamineli tabakalar arasında hava kalmasını engeller
- Bobinin " ahşap kadar sert" şekilde sarılması gerekir
- Esnek olan film, dış tarafa sarılır
- Basınç bobinin içine doğru artar

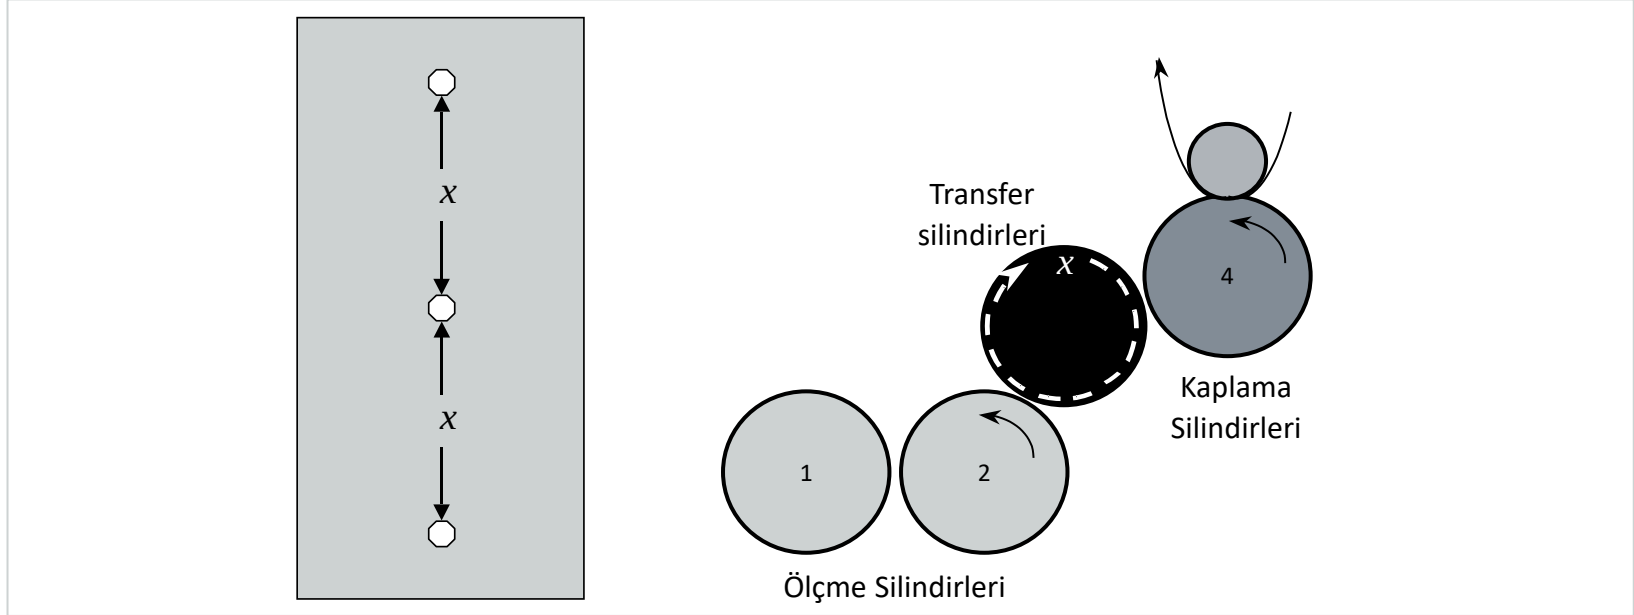
# | Sarım Bobini

## Düzenli aralıklarla aynı leke var ise

Hasarın kaynağı, lekeler arasındaki mesafenin hasarlı silindirin çevresiyle eşleştirilmesi ile tespit edilebilir.

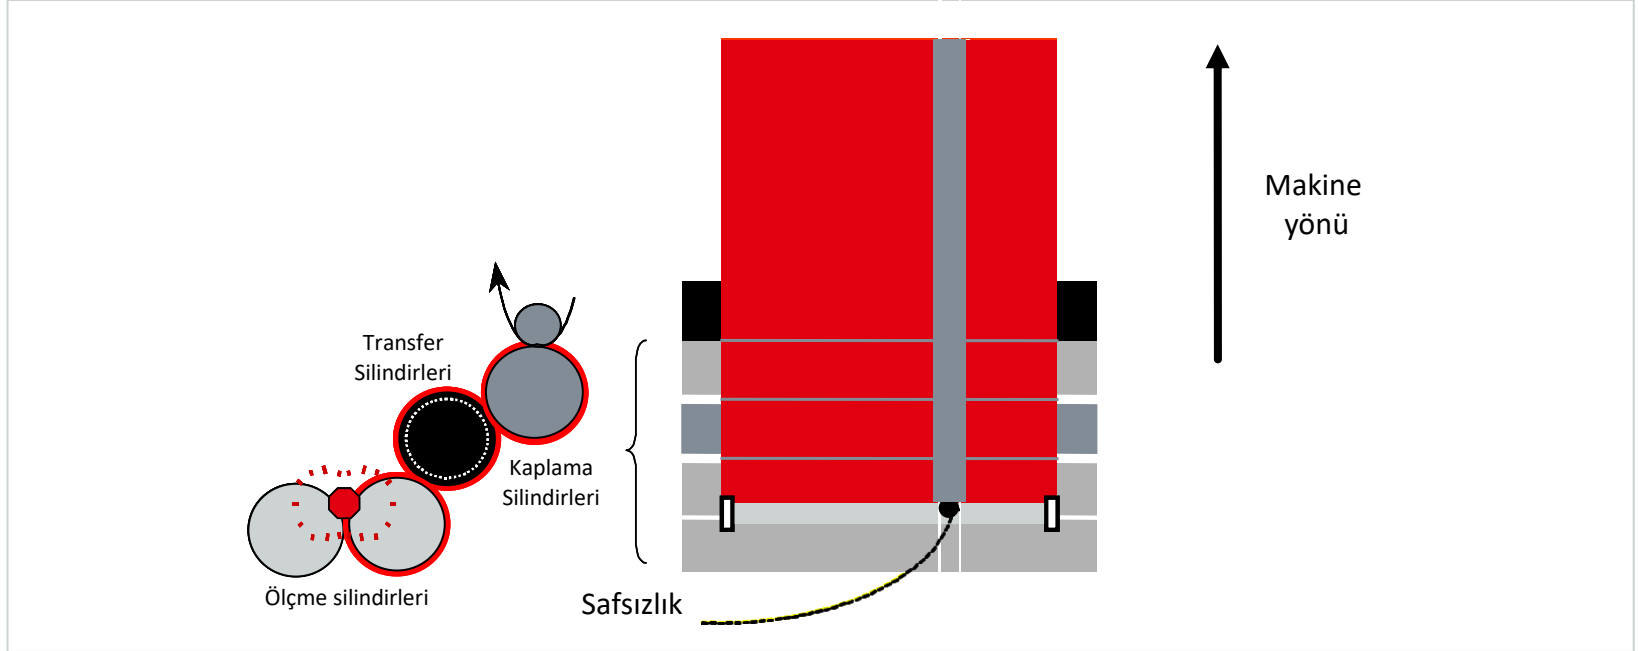
## Yapıştırıcının uygulama hattı boyunca çizgi

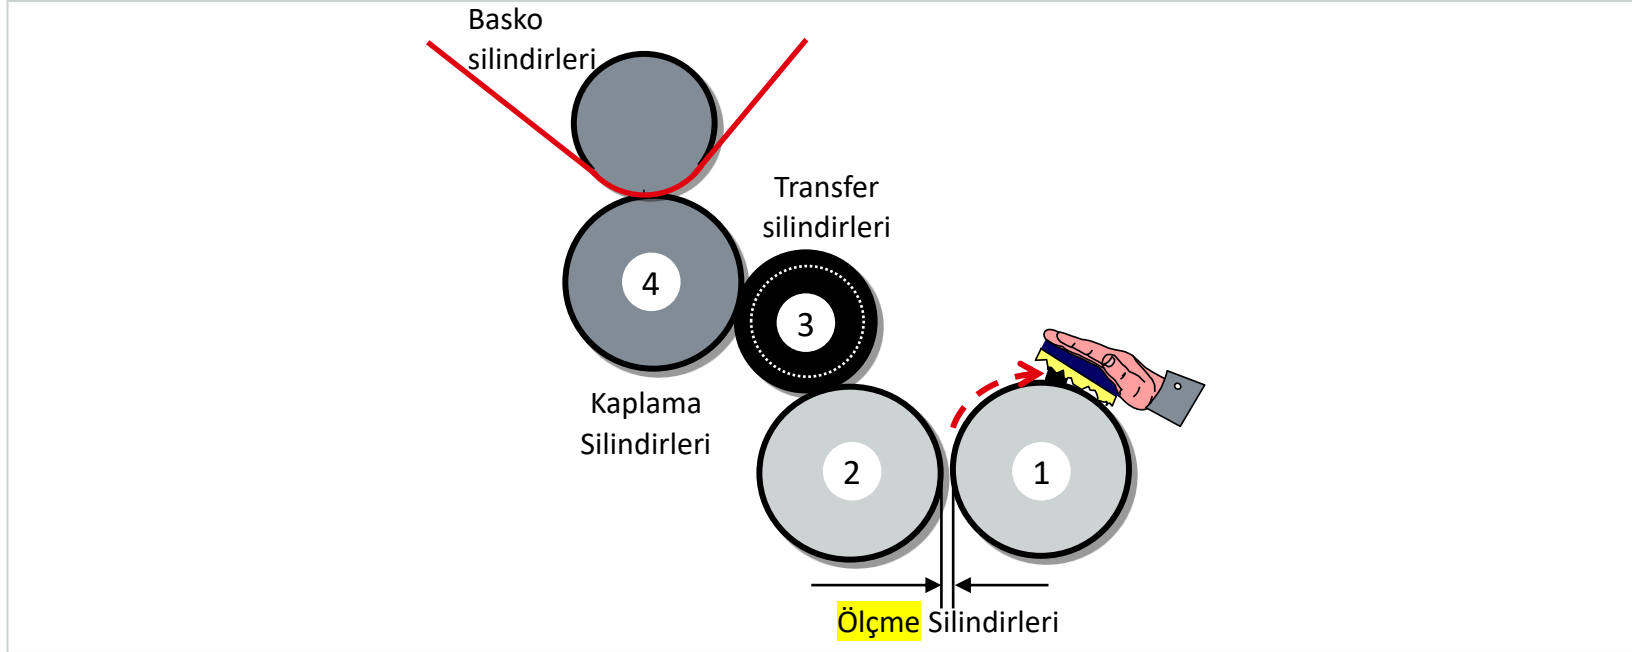
**1 no'lu silindiri geri ¼ tur döndürün ve silindirdeki yabancı maddeleri çıkarın**

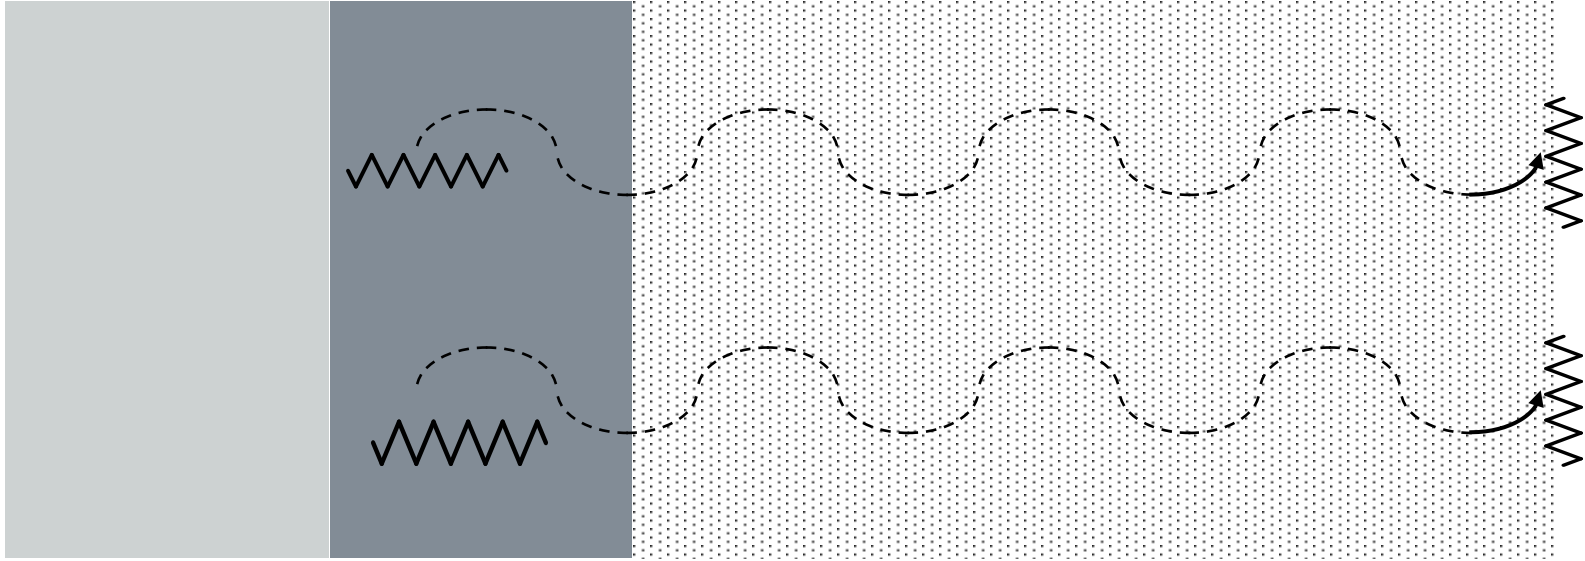
# | Ürenin filmin yüzeyine göç etmesi ile kaynak olmama

- Erime noktası > 250°C
- Sıcak çeneler ile basıldığında, kaynak olmama durumu gözlenir

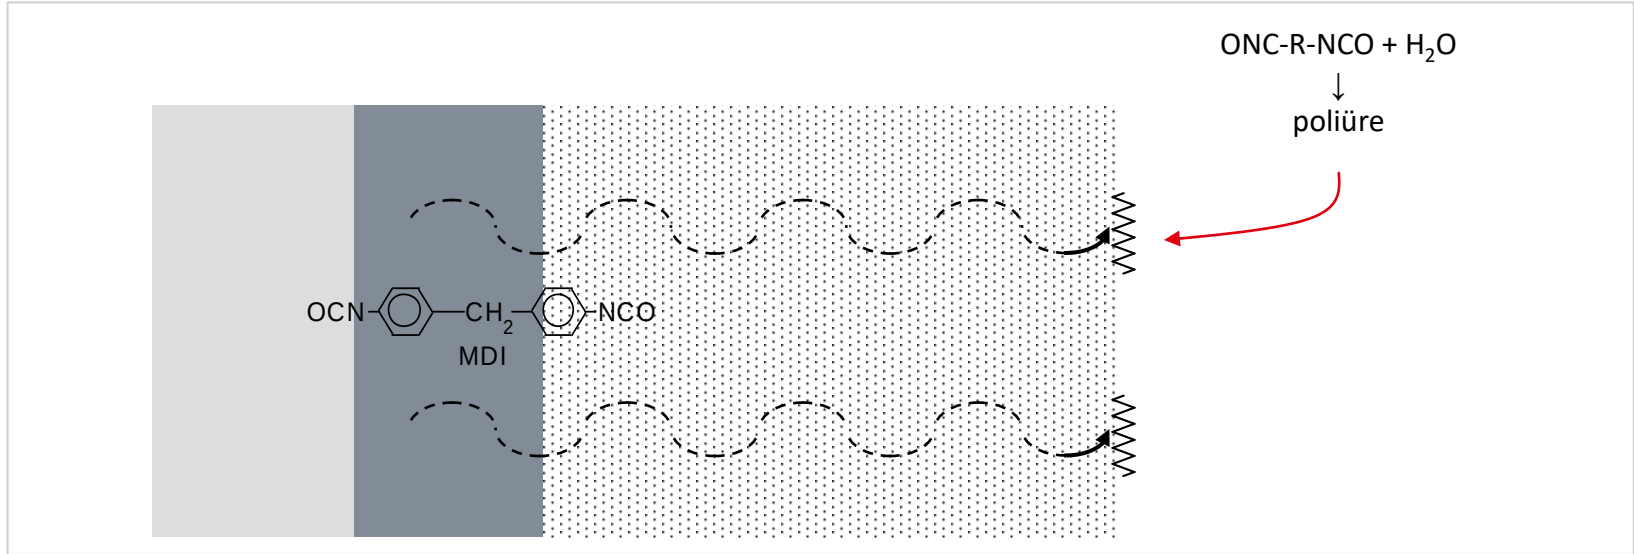
# Reaksiyona girmemiş izosiyanatın kaynak katı yüzeyine göçü

- Kaydırma ajanlarının film yüzeyine göçü izosiyanat monomerin yüzeye yayılmasına yardımcı olur. Sonrasında su ile gerçekleşen eden reaksiyon, 250 °C'lik erime noktasına sahip olan poliüre oluşturur

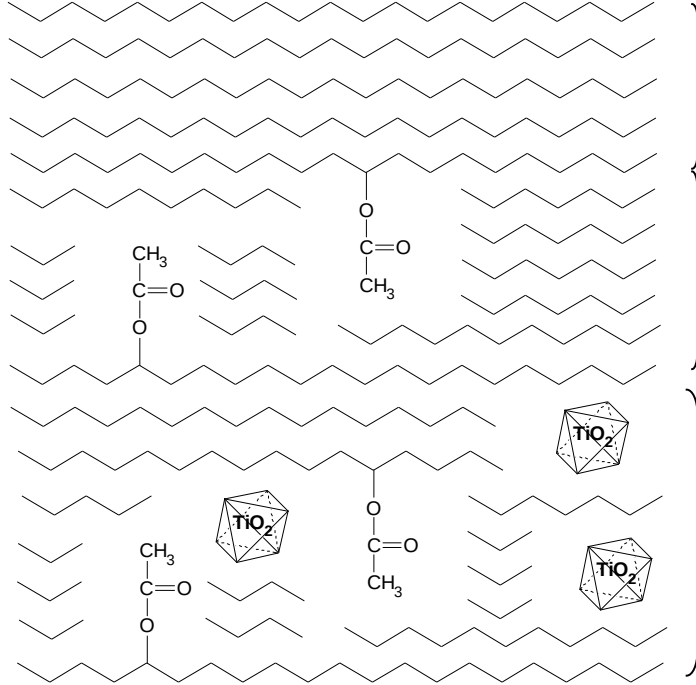
# | ASE'nin oluřma potansiyeli filminin kalınlıęına ve kristalinitesine baęlıdır

## Kristallin PE (ör. LLDPE)

- Göç zordur

## EVA katkılı PE

- Kristal yapı bozuktur
- Göçü kolaylařtıran boşluklar vardır

## EVA + beyaz pigment

- Göçü daha da kolaylařtıran birçok boşluk oluřmuřtur

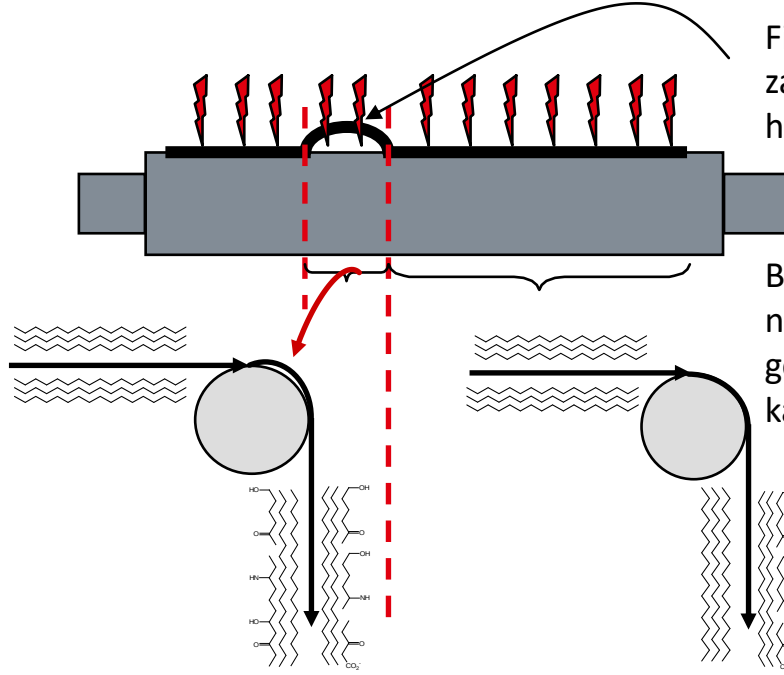
# “Arka Tarafa Korona İşlemesi” (back-side-treatment) nedeniyle ASE

Filmdeki katlama, film ve silindir arasında zayıf temasa neden olur. Sonuç olarak, filmin her iki tarafına korona işlemi yapılmış olur

Bu zayıf temas, silindirlerdeki bir kirlilik nedeniyle olabilir veya zayıf film geriliminden kaynaklı filmin silindirden kalkması sebebiyle olabilir.

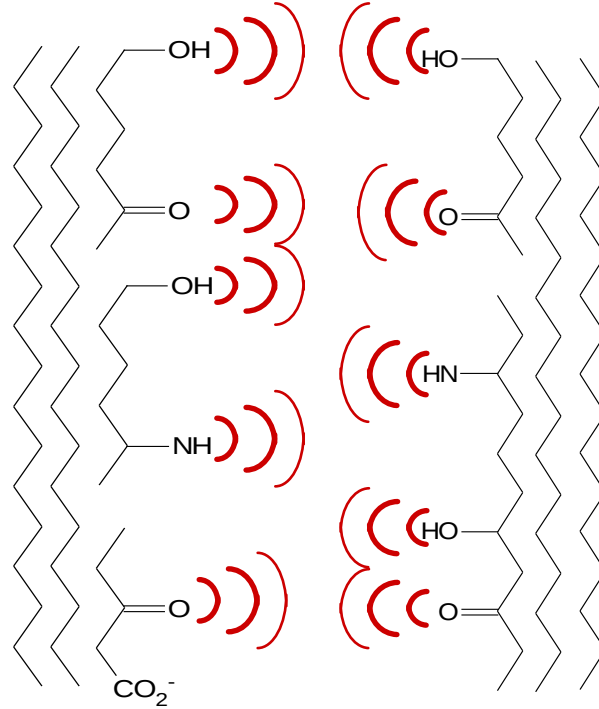
# | İki polar yüzey birbirini iter ve zayıf ısı yapışma kuvveti sonuçlarına yol açar

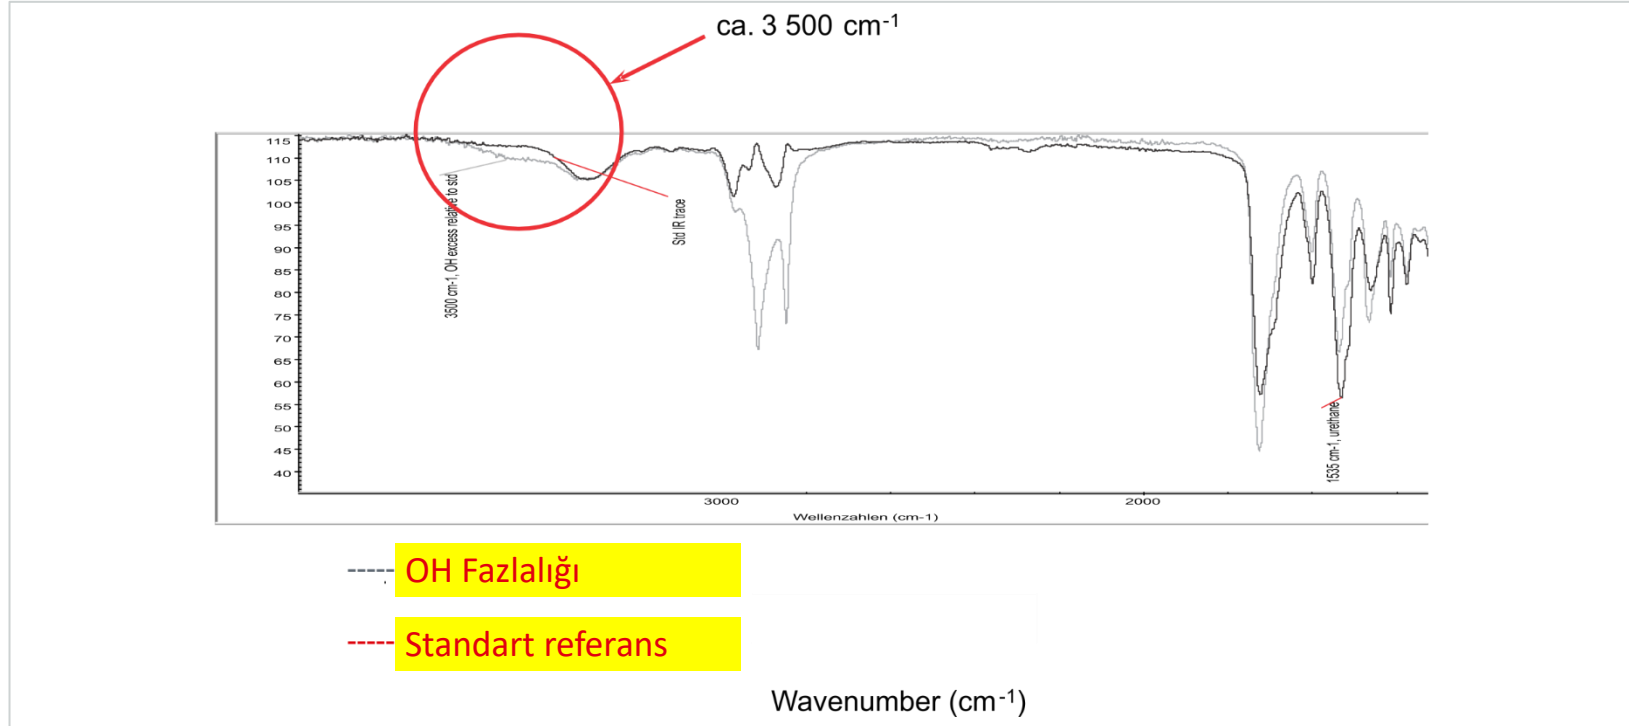
# | IR Analizi: OH fazlalığını gösterir

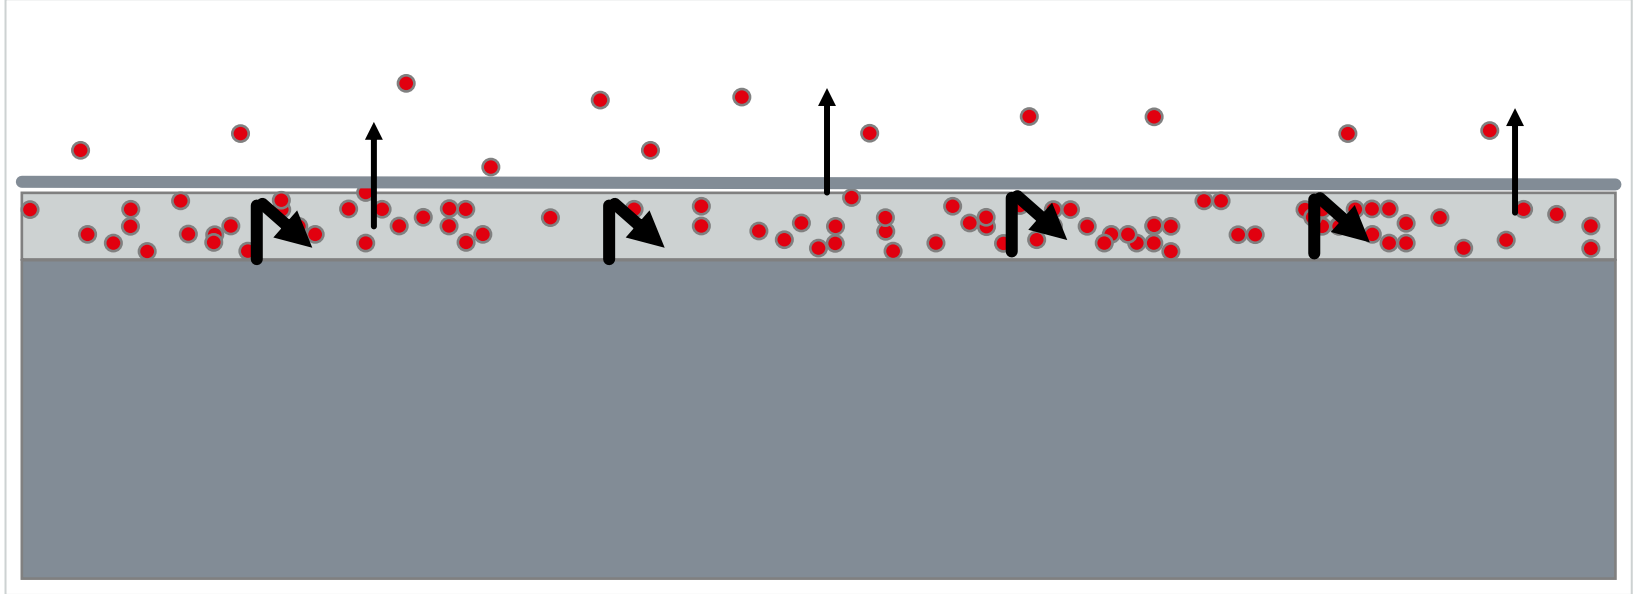
# | Laminasyon işleminden kaynaklı solvent kalıntısı

Kurutucunun yanlış ayarlanmış olması yapıştırıcı yüzeyinde **kabuk oluşumuna** neden olabilir

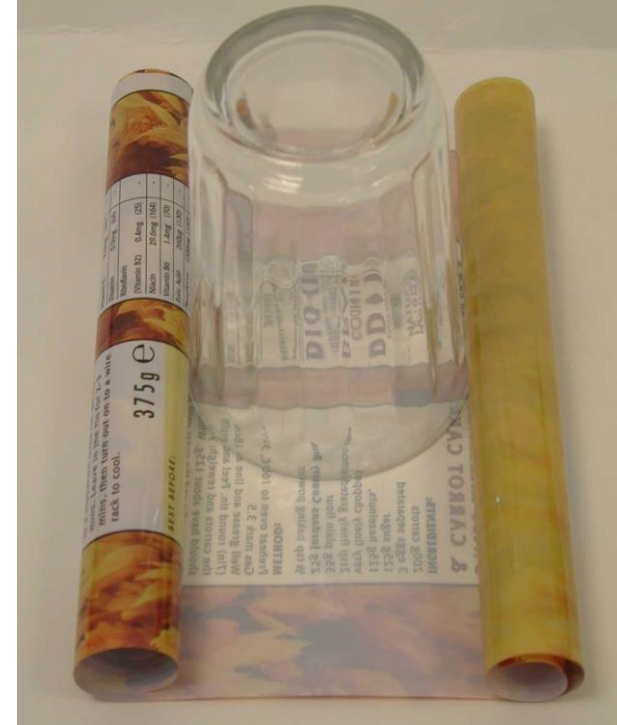
PE esnemiştir, PET esnememiştir.

PE yapıştırıcı ile birlikte hareket eder, ancak yine de kendini geri toplamaya – kısılmaya meyil eder. Bunun neticesi olarak, **kıvrılma** gerçekleşir.

## Muhtemel sebepler

- Doğru olmayan ve dengesiz web gerilimi
- Çok yüksek nip sıcaklığı

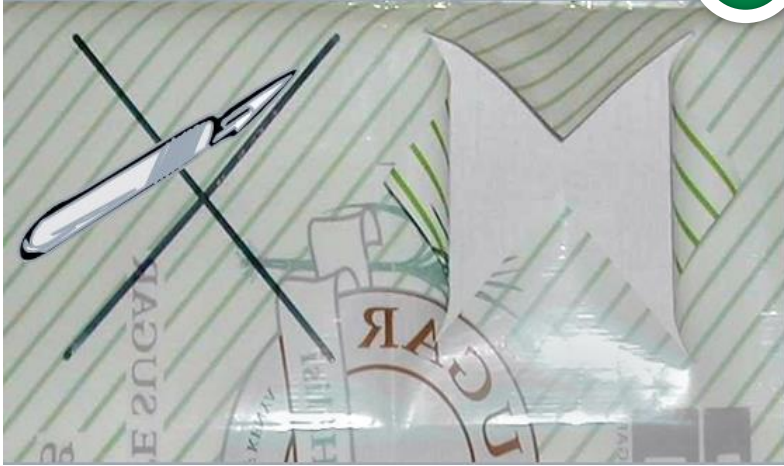
**Kabul edilebilir**

İki film arasındaki gerginlik dengesini test etmek için «X» şeklinde kesiniz

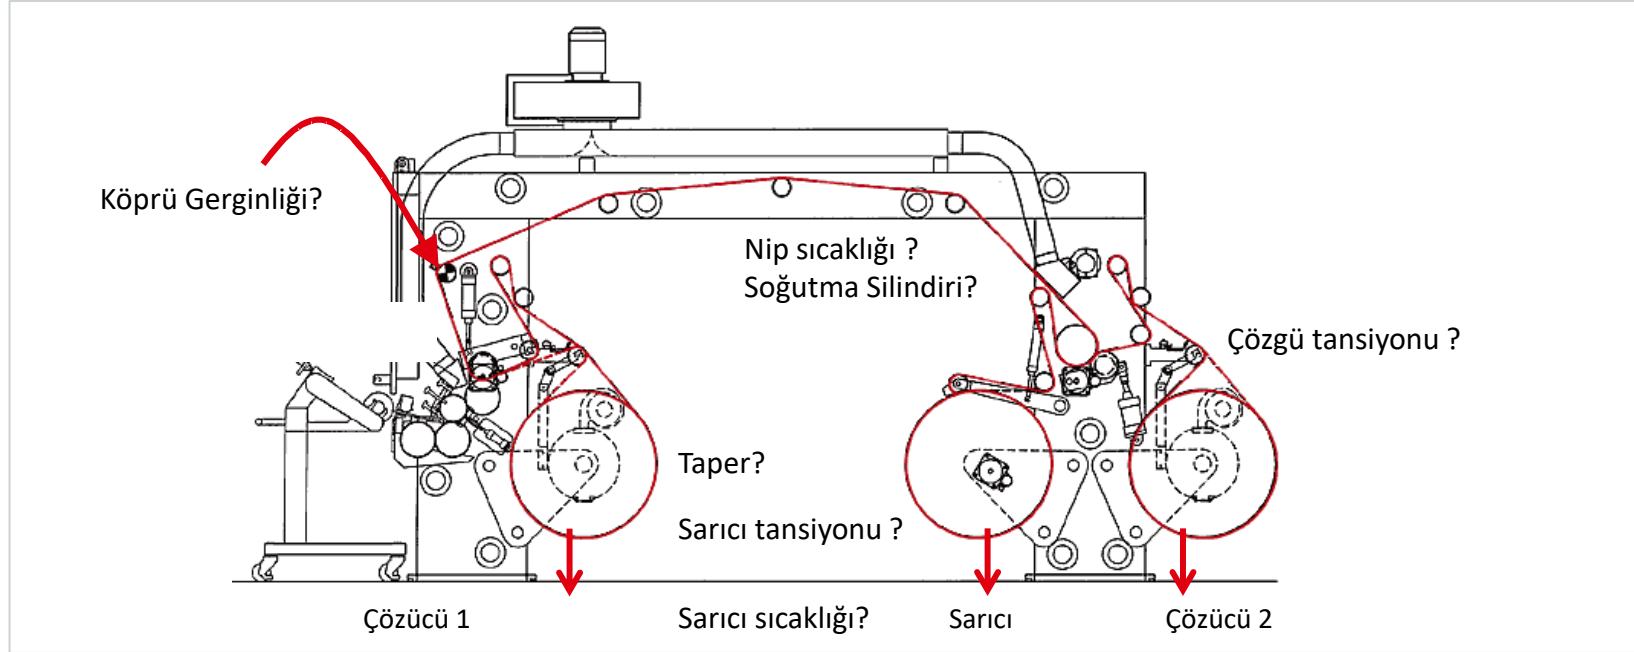
## Makine yönünde kıvrılma

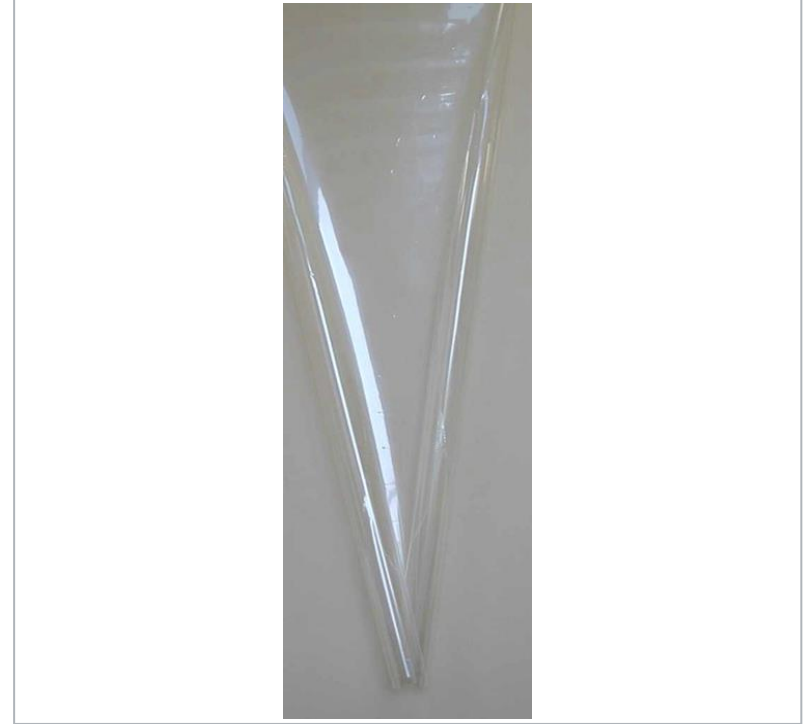
## Makine eninde kıvrılma

Calendar nip sıcaklığı çok yüksek

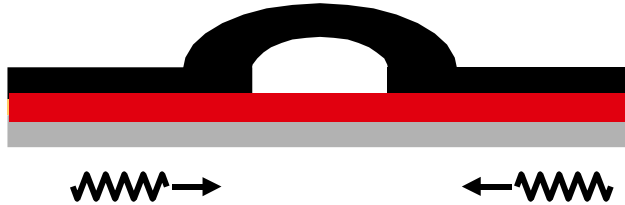
# | Tünel Oluşturma / Kırışıklıklar

- Bobinin eni boyunca oluşan özellikle sert filmdeki küçük, kılcak kırışıklıklardır.
- Laminasyon işleminden sonra bobinin dış katlarında dahada uzamış biçimde karşımıza çıkarlar.

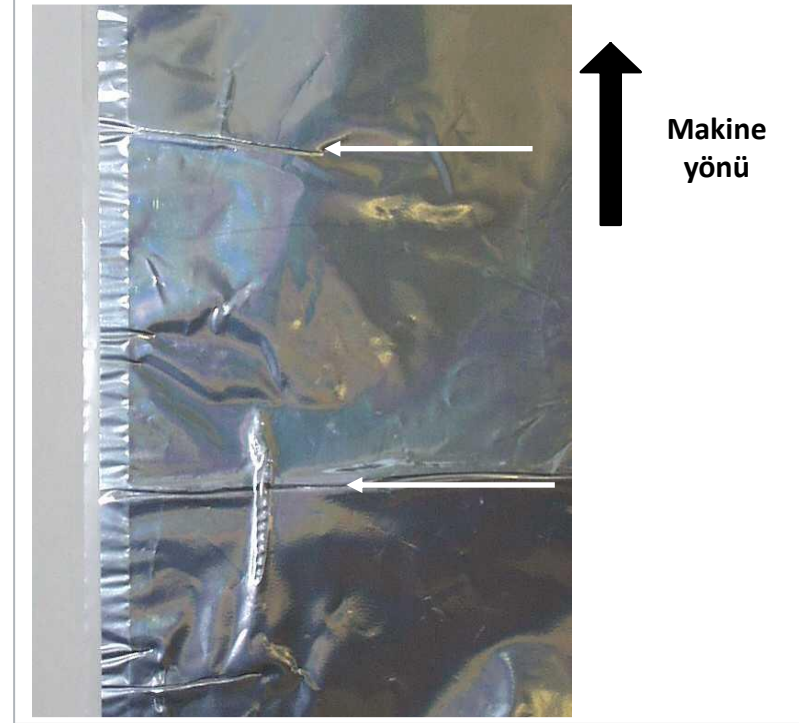
Polyolefin filmde geri toplama (kısılma) isteği

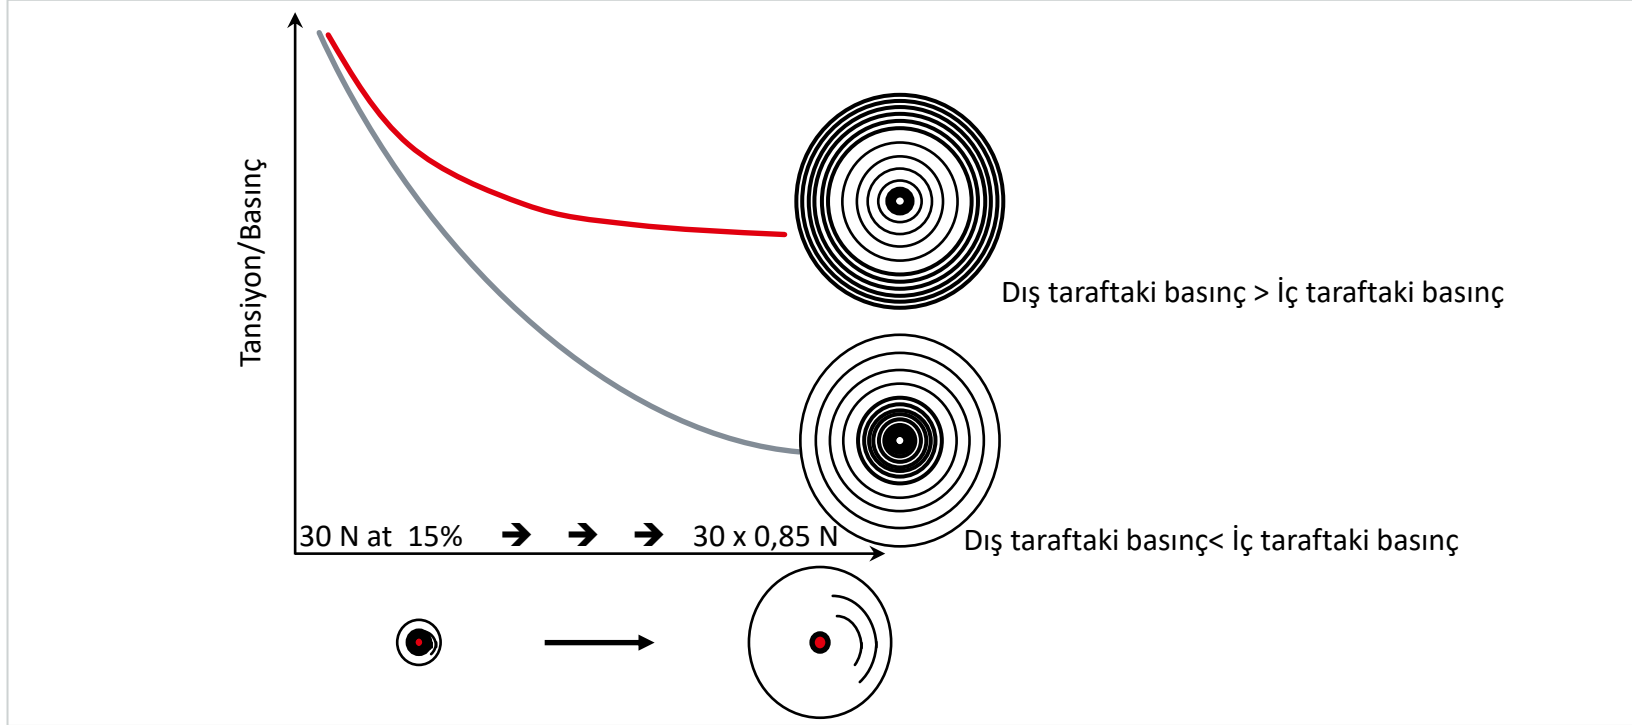
# | Taper Tansiyonu

**Yanlış «Taper», bobin içinde oluklu veya kırışıklık bir yapıya neden olabilir.**

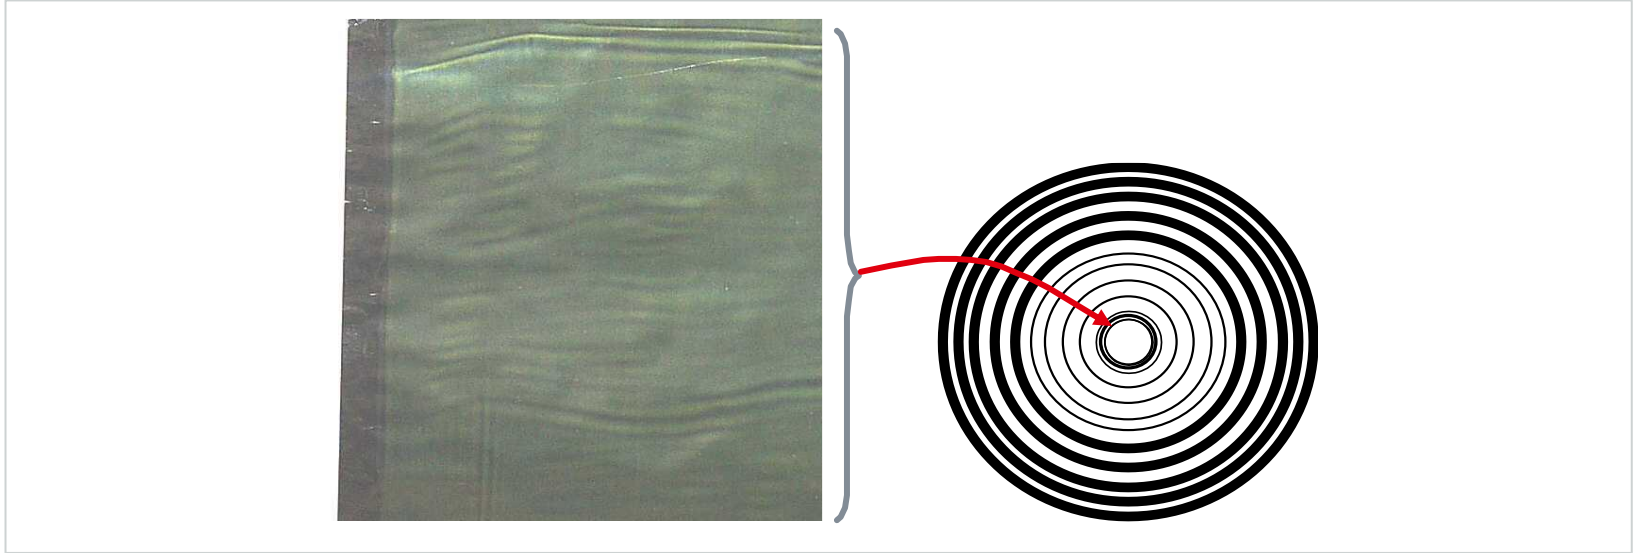
- Yanlış sarım profili: Bobin, başlangıçta çok gevşek sarılır, ve sonlara doğru çok sıkı sarılırsa, bu durum iç kısımlarda kırışıklıklara neden olur.
