# Sorun Giderme

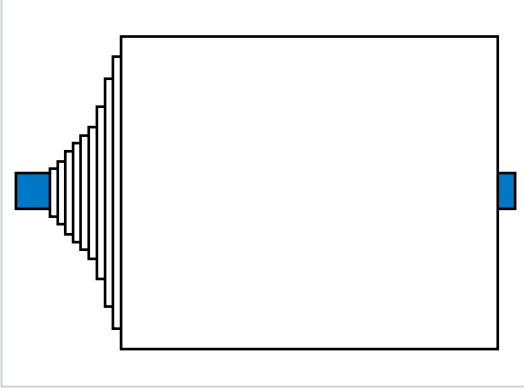
- Sadece **bir tarafa** doğru teleskoplaşma

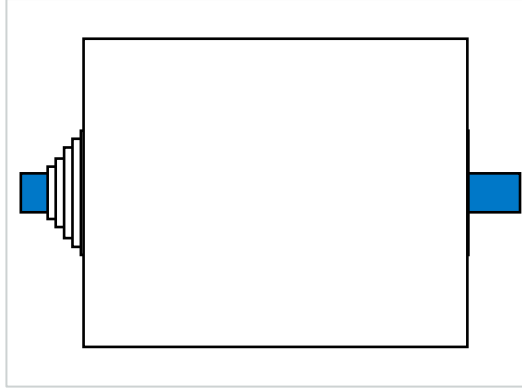
- Sadece bobin içi kısımlarda teleskoplaşma, dış bölgelere düzgün sarım

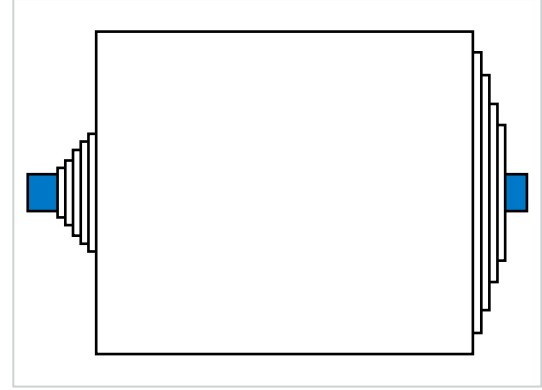
- Her iki tarafa doğru teleskoplaşma

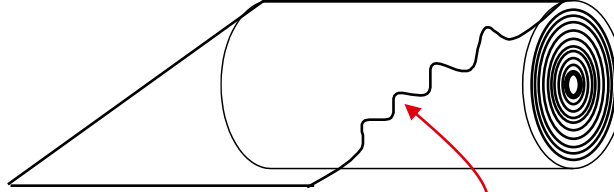
Filmde özellikle bir tarafta yoğunlaşan  
bir **gevşek kenar** olma durumu (bayraklı kenar)

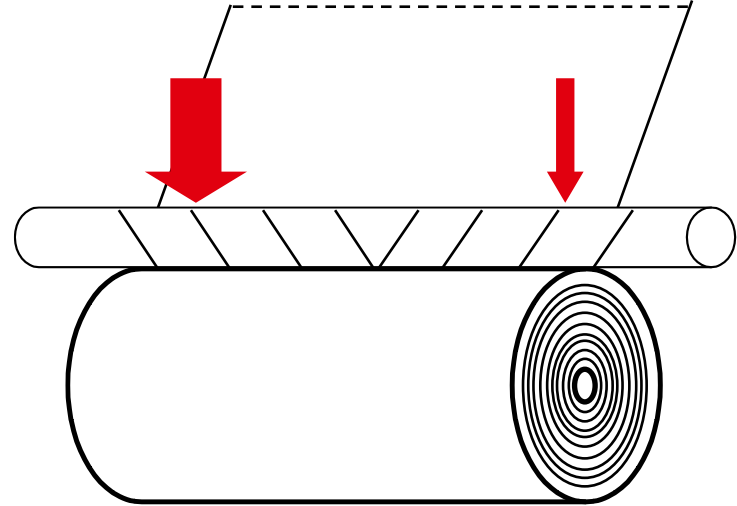
## Sadece bir tarafa doğru teleskoplaşma

«Lay-on» merdanesinin dengeli bir basınç uygulamıyor olmasından dolayı bobini bir tarafa doğru hareket etmeye zorlaması

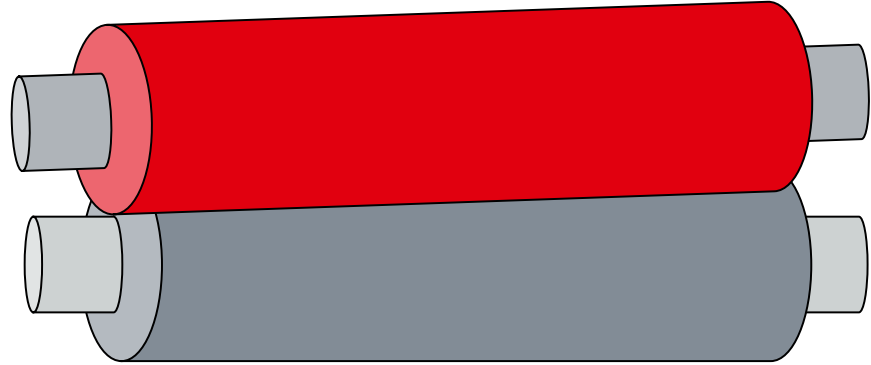
**Sadece bir tarafa doğru  
teleskoplaşma**

Nip merdanesinin basıncının  
eşit olmayışı sebebiyle malzemenin  
bobinin bir tarafına doğru yığılma  
yapması

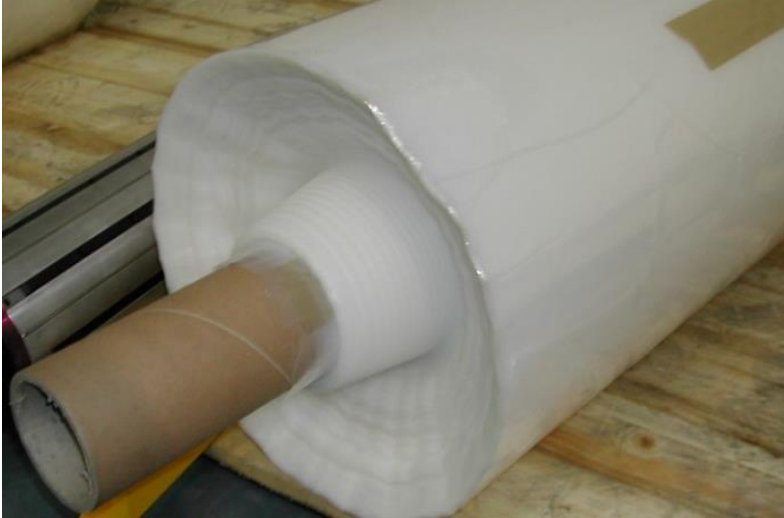
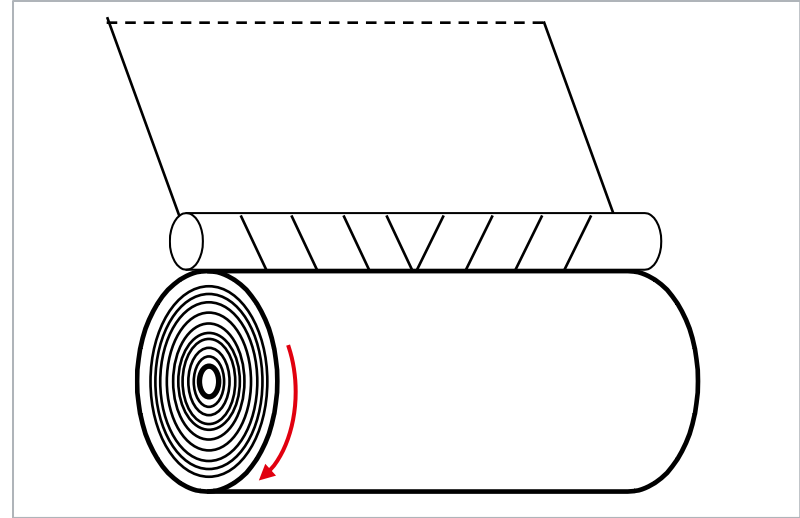
## Her iki yöne doğru teleskoplaşma

- Bobinin film katmaları arasında sıkışan hava, katmanların bu hava yastığı üzerinde birbirleri üzerinde kaymasına neden olur.
- «Lay-On» destek merdanesi basıncında artış

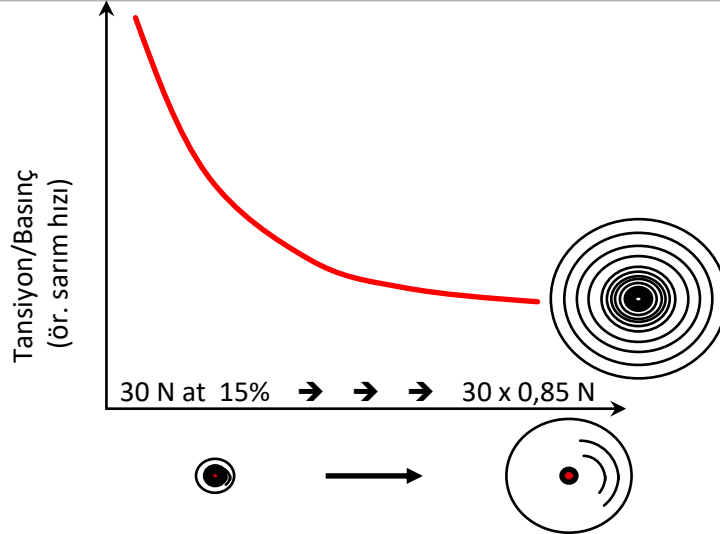
## Her iki yöne doğru teleskoplaşma

«Taper» tansiyonunun yanlış ayarlanması,  
yani  
Dış taraftaki basınç < İç taraftaki basınç  
Malzeme, bobin içindeki basıncı  
dengelemeye çalışacaktır – bu durum  
teleskoplaşmaya neden olur ve sıkışmış hava  
katmanların birbiri üzerinde bir yandan diğer  
tarafa kaymasına sebep olur.

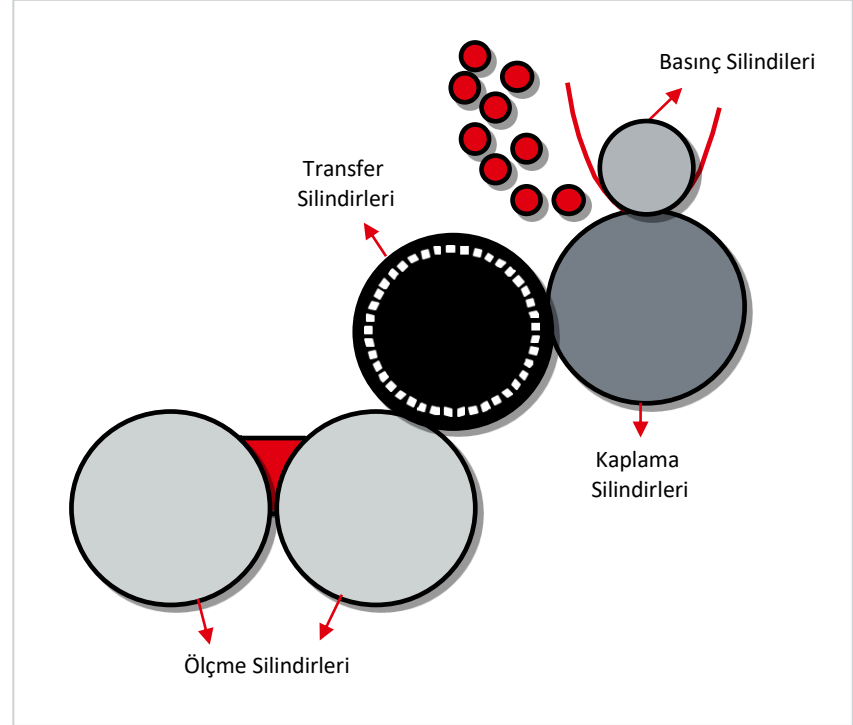
# | Buğulanma «Misting»

- Uygulama merdanelerinde yaşlanmış yapıştırıcı. Temizlik yapılmalı ve taze yapıştırıcı tatbik edilmelidir.
- Silindir sıcaklığı / yapıştırıcı sıcaklığı çok düşük. Sıcaklığı arttırınız.

Parametrelerin herhangi birinin değiştirilmesinden sonra gramajı yeniden kontrol ediniz.

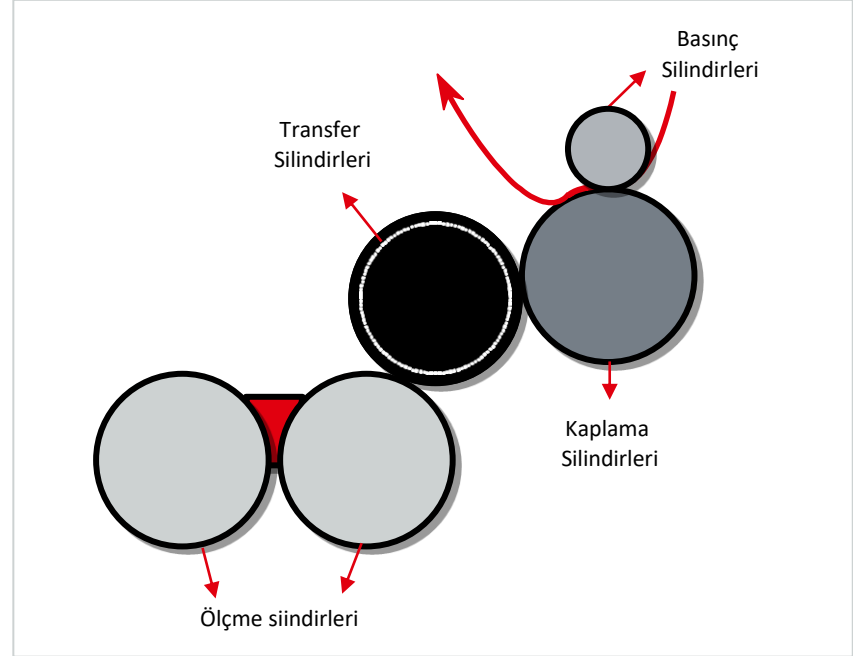
## Taşıyıcı Film Uygulama Silindirine Yapışıyor

- Uygulama merdanelerinde yaşlanmış yapıştırıcı. Temizlik yapılmalı ve taze yapıştırıcı tatbik edilmelidir.
- Silindir sıcaklığı / yapıştırıcı sıcaklığı çok düşük. Sıcaklığı arttırınız.
- Köprü tansiyonunda hafif artış  
Parametrelerin herhangi birininin değiştirilmesinden sonra gramajı yeniden kontrol ediniz.

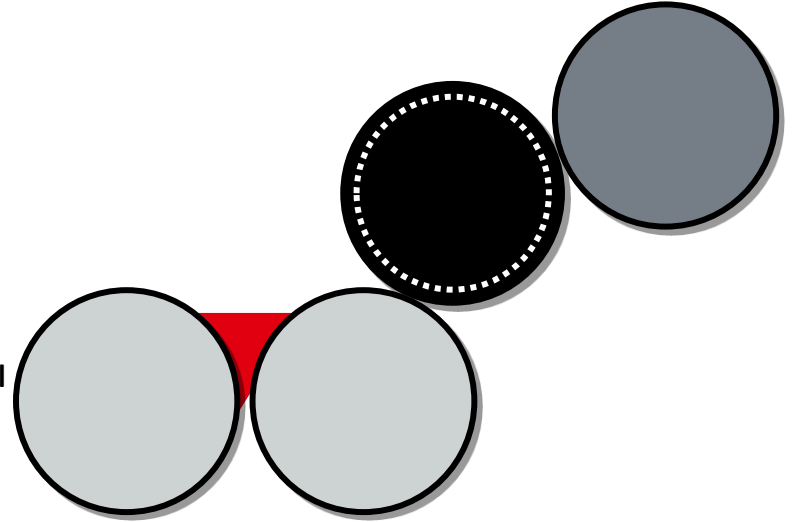
## Çok yüksek gramaj uygulanması

**Yapıştırıcının artan viskozitesi nedeniyle, ihtiyaç duyulandan daha fazla yapıştırıcı uygulanır**

- Dozaj ünitesinin doğru ön yapmasının sağlanması
- «Gap» sıcaklığının ayarlanması  
(Dikkat: yapıştırıcının ömrü)
- Uygulama silindrinin sıcaklığının arttırılması
- Transfer silindrinin göreceli hızının düşürülmesi

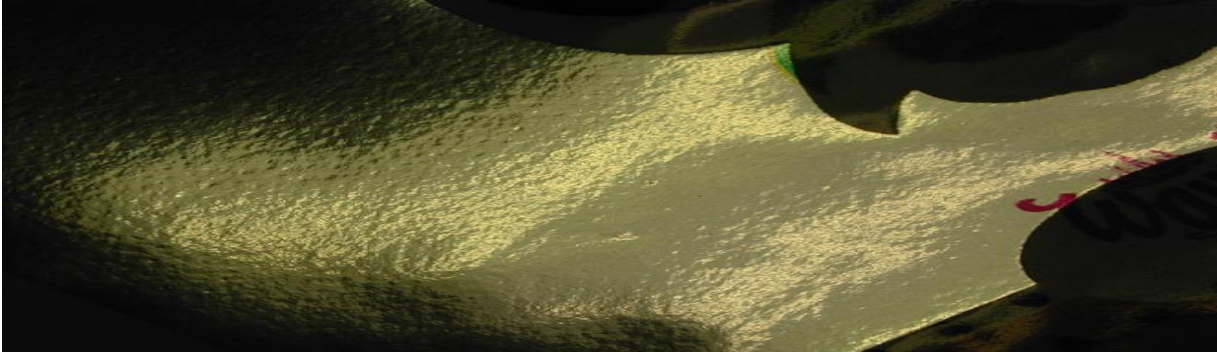
## Portakal Kabuğu Efeği

- Uygulama silindirinin sıcaklığını arttırınız (ltfen gramaj deęiřikliklerine dikkat ediniz)
- Nip sıcaklıęının arttırınız
- Sarım tansiyonunu arttırınız
- Esnek (yumuřak) filmi dıř tarafta kalacak řekilde sarınız
- Uygun bir sarım profili kullanınız

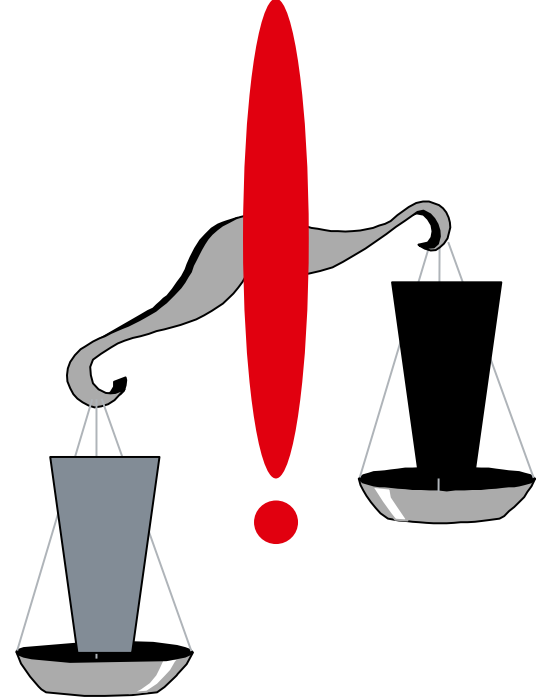
## Yapıştırıcı Çok Soğuk

- Karışım oranı spesifikasyon dışı olur
- Yüksek hızlarda dozaj ünitesinden yeterli yapıştırıcı verilemez
- Yapıştırıcının yayılması iyi olmayacak, ve yoğun bir buğulanma «misting» olacaktır

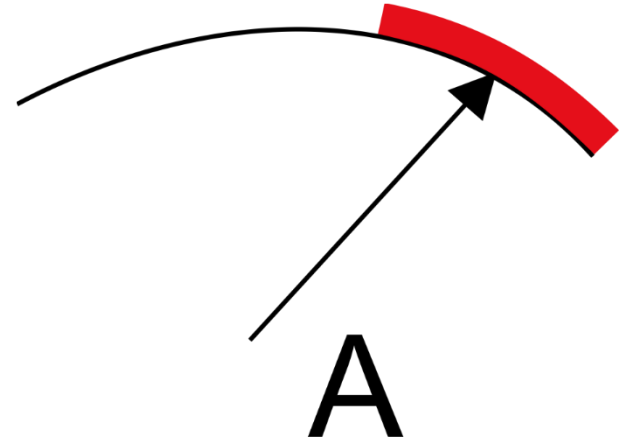
## Yapıştırıcı Çok Soğuk

- **Sürücüler üzerinde artan zorlanma**
- Artan yapıştırıcı viskozitesi nedeniyle silindirleri hareket ettirmek için daha fazla enerji gereklidir
- Uygulama silindirinin sıcaklığını arttırın (gramaja dikkat ediniz)
- Yapıştırıcı seviyesini mümkün olduğunca düşük tutun «Gap»
- Mümkünse sürekli besleme yapın «Gap»
